INVENTARIO DE MANANTIALES

MAYO – JULIO 2011

COMISIÓN NACIONAL DEL AGUA

GERENCIA OPERATIVA DE LA COMISIÓN DE CUENCA DEL LAGO DE CUITZEO

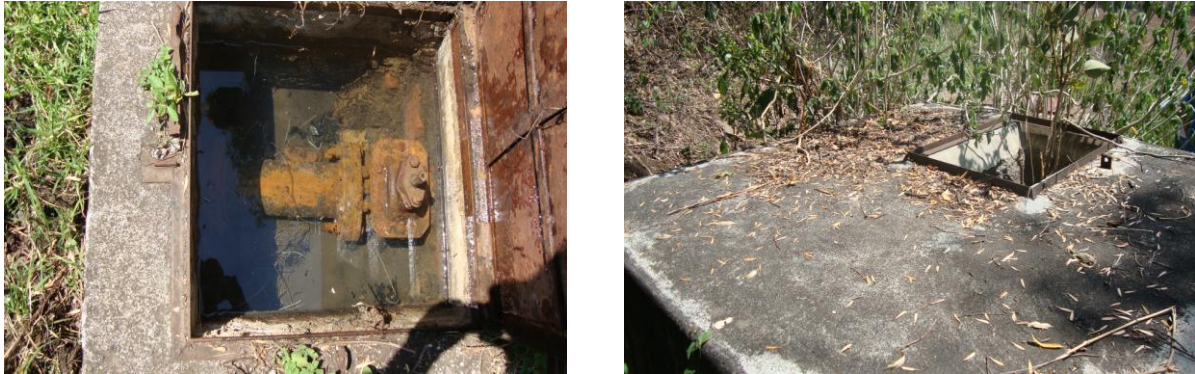
Figura 3. Manantial La Alameda.

Problemática detectada: Acumulación de materia orgánica como hojas en la superficie del manantial propiciando el deterioro de la calidad del agua.

Propuesta de mejora: Ampliar la protección perimetral existente, realizar jornales de limpieza general dentro y fuera del manantial.

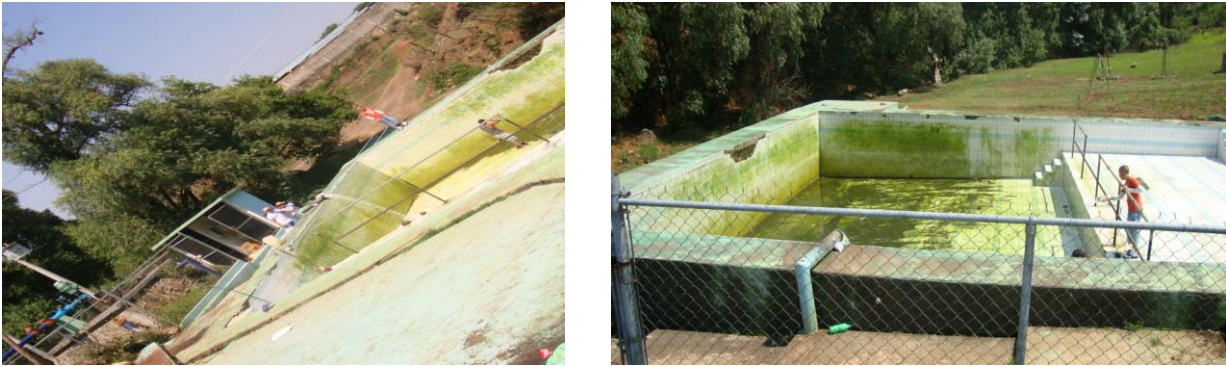
Figura 9. Manantial Ojo de Agua Chico.

Problemática detectada: Se pudo observar que no existe un cerco perimetral en los linderos del manantial, falta de mantenimiento en los depósitos tipo alberca. Deterioro de la construcción (escalones) que son parte de la infraestructura de protección del manantial.

Propuesta de mejora: Se requiere de un marco perimetral, una caja de captación u otra construcción de protección, además de proteger y limitar las actividades en un perímetro en la parte de arriba del manantial.

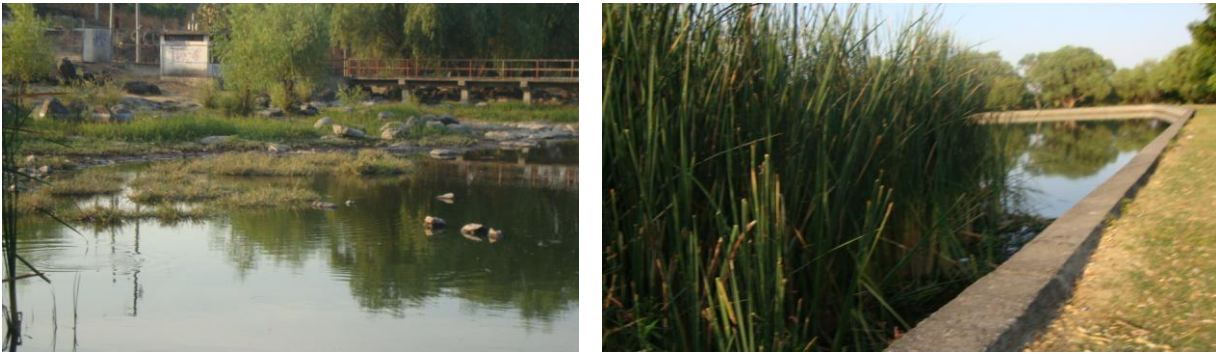
Figura 23. Manantial San Cristóbal.

Problemática detectada: Se pudo observar la proliferación de maleza acuática en el espejo del agua, además las paredes de mampostería presentan fracturas en algunas secciones.

Propuesta de restauración: Implementar una campaña de limpieza general y retirar la vegetación, así como restaurar las fracturas de las paredes de mampostería.

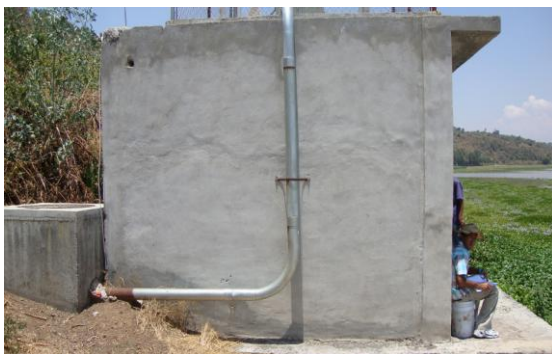
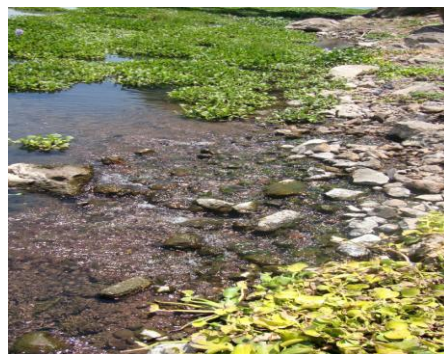
Figura 53. Manantial de Agua Azul.

Estado físico: Deficiente.

Problemática detectada: Se observó una gran cantidad de lirio acaticico y basura en toda la presa y en las emanaciones. La estación de bombeo dejo de operar por fracturas en la red y corto circuito del equipo de bombeo.

Propuesta de mejora: Implementar una campaña de limpieza en toda la presa y rehabilitar la red de suministro de agua y verificar el estatus de posesión de zona federal que guardan los restaurantes y en su defecto que se trate las aguas residuales que descargan estos comercios.

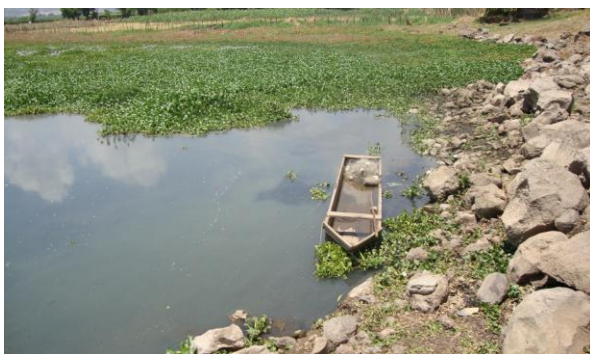
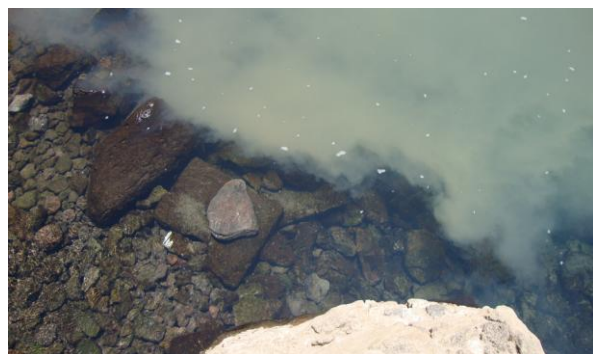
Figura 55. Manantial Saca de Agua.

Problemática detectada: No cuenta con cerco perimetral, existe una gran cantidad de lirio acuático y puede tener infiltración de aguas residuales.

Propuesta de mejora: Protección perimetral e implementar un programa de limpieza general.

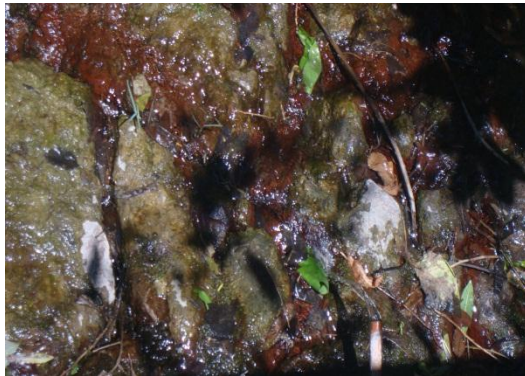
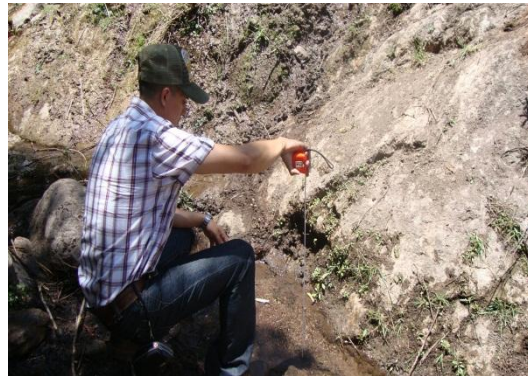
Figura 69. Manantial Ojo de Mar.

Problemática detectada: Se pudo observar que en los últimos años se ha incrementado el número de viviendas asentadas en la periferia del manantial, lo cual podría afectar la calidad del agua que se suministra a la localidad, además el depósito presenta fracturas en una de sus paredes.

Propuesta de mejora: Implementar un programa de limpieza general y rehabilitar el depósito.

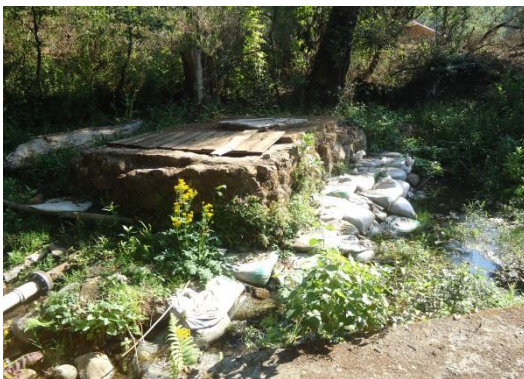
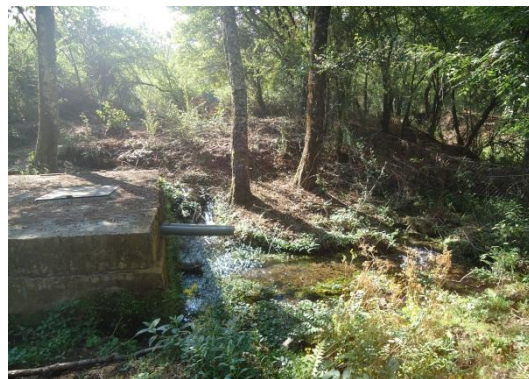
Figura 87. Manantial El Sauce.

Problemática detectada: No se cuenta con cerco perimetral y la zona marginal de la emanación es utilizada como agostadero provocando la infiltración de materia orgánica a la emanación.

Propuesta de mejora: Cerco perimetral y desinfección del agua que abastece a las localidades de Bucaneo y San Miguel.
