PROGRAMA DE MANEJO DEL AGUA Y PRESERVACION DE SUELOS

COLEGIO DE POSTGRADUADOS

*EXPERIENCIAS SOBRE MANEJO DEL AGUA Y
PRESERVACION DE SUELOS EN EL SUR DE
YUCATAN ENFOCADO A MICROCUENCAS*

BECANCHEN, TEKAX, YUC. SEPTIEMBRE DE 2007

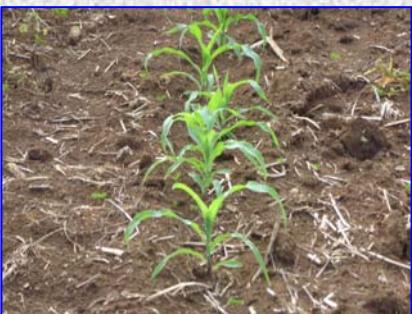
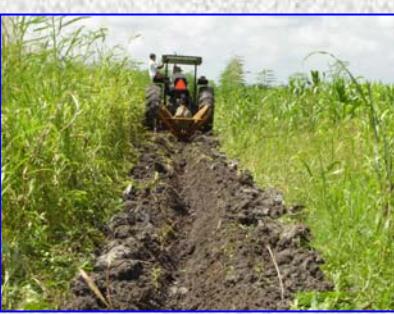
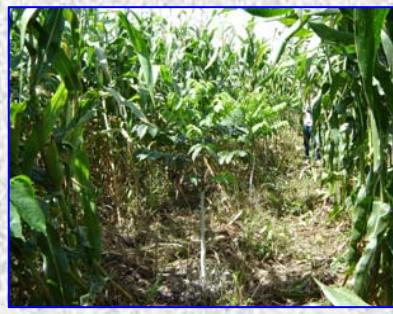
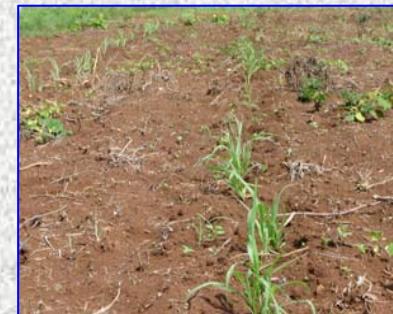
**PRACTICAS PRODUCTIVO CONSERVACIONISTAS QUE SE REALIZAN EN
EL D.T.T. No. 024, SUR DE YUCATAN EN EL AÑO 2007**

PRACTICA DE CONSERVACION	SUPERFICIE (Hectárea)
INCORPORACION DE RESIDUOS DE COSECHA	40
DRENAJE PARCELARIO SUPERFICIAL	35
REFORESTACION MULTIPLE	10
MANEJO DE PRADERAS	15

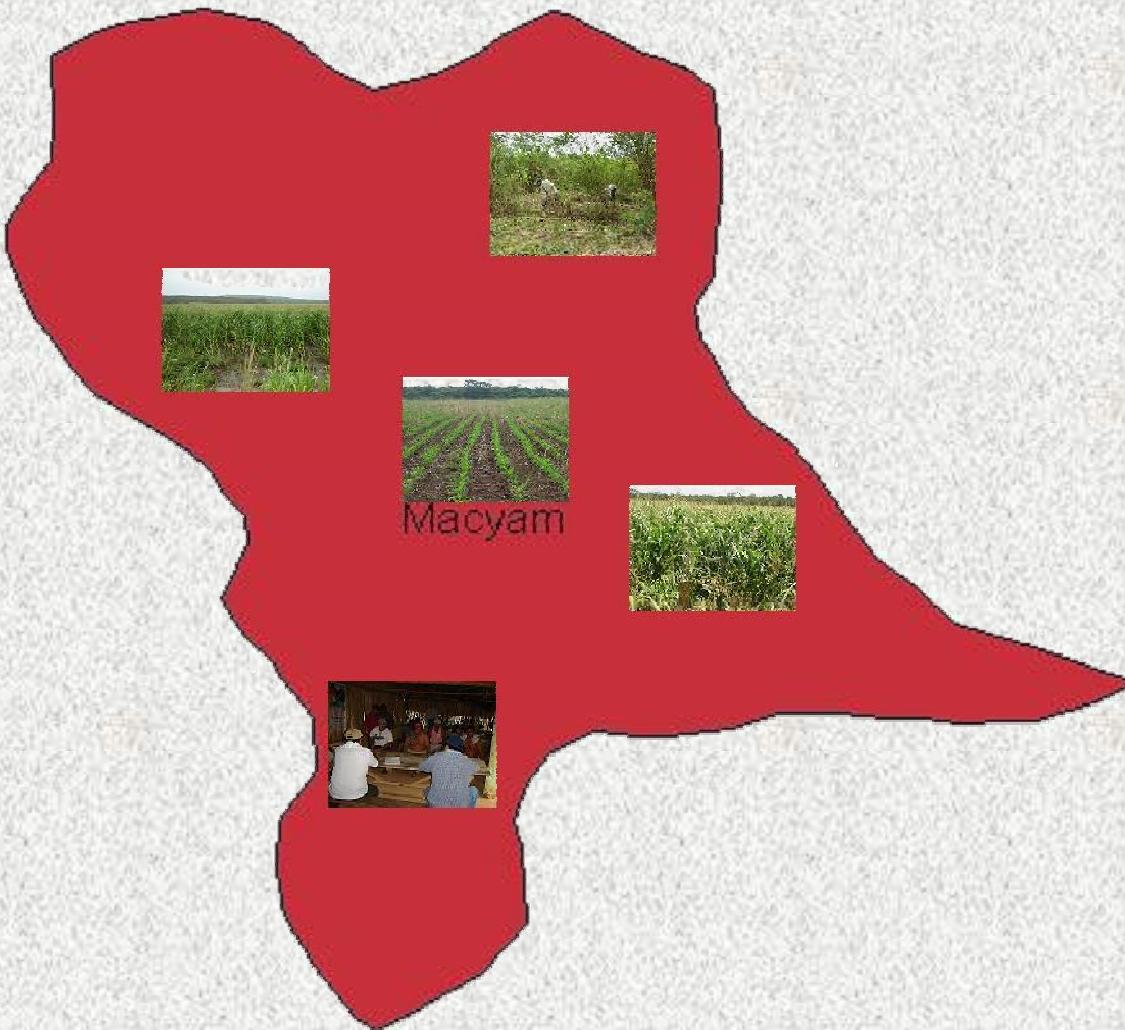
MICROCUENCA MACYAN

Microcuenca: Macyan
Municipio: Tekax

Cuenca: Cuencas cerradas
Estado: Yucatán

Microcuenca:	Macyan
Numero:	12
Clave:	330312
Superficie (Kilómetros cuadrados):	16.069
Escurrimiento anual (Metros cúbicos):	482,096
Precipitación promedio Anual (mm):	987
Temperatura media anual (Grados Centígrados)	26.7
Grado de Inundación:	Alta
Prácticas de MAPS que se realizan:	Incorporación de Residuos de Cosecha y Manejo de Praderas
