## Controversia por los límites territoriales entre México y Guatemala a raíz del Huracán Stan: el caso del río Suchiate.

Juan Carlos Velasco Santos\*

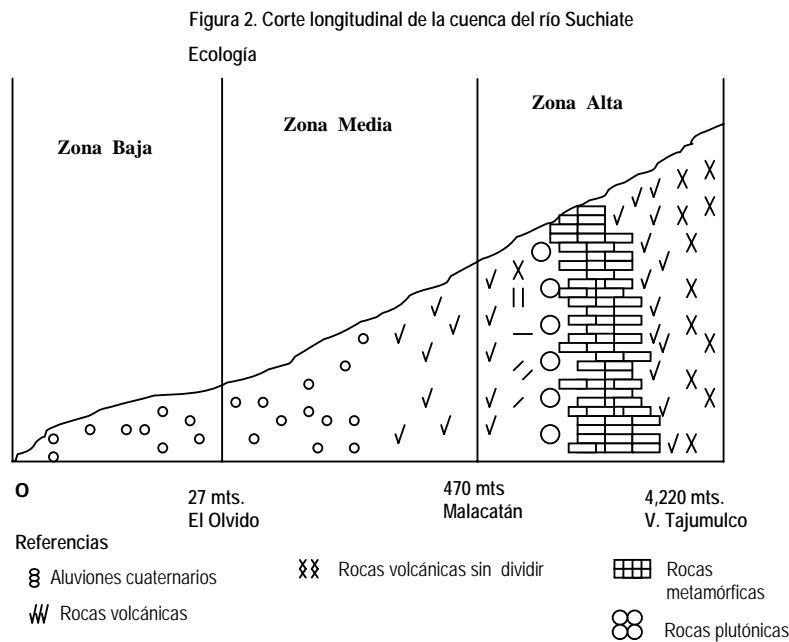
La zona media, por su parte, se extiende entre 27 mts a 470 mts sobre el nivel del mar. Está conformada por materiales cuaternarios y aluviones. Fisiográficamente son terrenos que van desde ligeramente inclinado a planos. En lo que respecta a la zona baja, parte de los 0 mts a los 27 mts sobre el nivel del mar. Es un área formada por aluviones del cuaternario. La fisiografía del área se clasifica como terrenos ligeramente inclinados a planos. La figura 2 enseña el corte longitudinal de la cuenca del río Suchiate.

En lo que se refiere al área de la cuenca del río Suchiate, de acuerdo al Grupo Asesor de CILA DIGESA-DIRYA del Ministerio de Agricultura, Ganadería y Alimentación, unidad de protección de las cuencas de los ríos internacionales (1984) su geología está constituida por tres regiones y cada una de ellas tiene características diferentes. La zona alta se ubica entre los 470 mts a 4,220 mts sobre el nivel del mar. Diferentes eventos geológicos han modelado el paisaje actual, destacándose la actividad volcánica. Esta conformado por rocas volcánicas sin dividir; rocas

plutónicas; rocas metamórficas y rocas volcánicas. La fisiografía está representada por un relieve complejo.

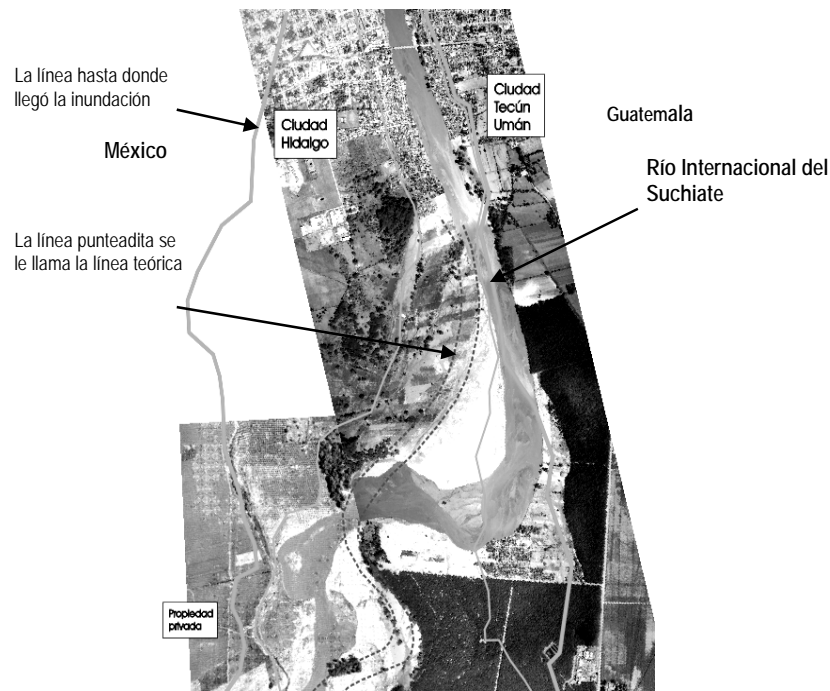
Por su parte, el ingeniero José Luis Arellano de la CONAGUA en una reunión realizada el 7 de abril de 2006, en la sede de la Maestría de Chapingo, en San Cristóbal de Las Casas, dijo al respecto: *“tuvimos la pérdida de suelo por erosión pluvial a diferencia de la erosión hídrica. En este caso las fuertes corrientes fueron las que degradaron los márgenes del río, entonces lo que vimos allí fue la capa fértil, la que estamos hablando, de 2 o 4 metros lo que se llevó el río, pero allí quedó el Tepetate en la misma la línea de México. En el río Suchiate hay alrededor de 2 o 5 metros de sedimento sobre su cauce y abrió, aproximadamente entre 400 o 500 metros, dañándose 105 espigones”.* La figura 4 enseña la ubicación del límite fronterizo entre ambos países.

Figura 4. Limite fronterizo México-Guatemala
