INUNDACIONES EN LORETO PERÚ 2012

**Respuesta del Sector Agua, Saneamiento e
Higiene - Experiencias y Aprendizajes**

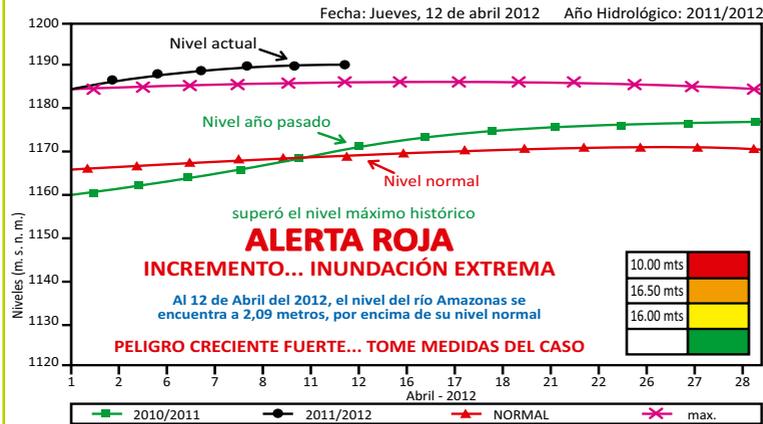
Gráfico 1. Reporte de comportamiento del Río Amazonas por SENHAMI - IQUITOS Niveles diarios del río Amazonas Estación de Control - ENAPU PERU

Los ríos Itaya, Nanay y Amazonas que circundan los distritos que forman Iquitos metropolitana superaron sus niveles máximos. El 5 de abril de 2012, el río Amazonas superó en cuatro centímetros su máximo histórico de hace 26 años al llegar a 118.62 m.s.n.m. El SENAMHI en estas fechas estimaba el incremento de mayor nivel del río si las lluvias continuaban, ya que aún faltaban tres semanas más para que la creciente llegue a su tope. Para entonces, el máximo nivel era de 118.58 m.s.n.m.; cifra que fue superada aún faltando largas semanas del periodo de duración de la creciente, estimada en terminar en la quincena de junio.

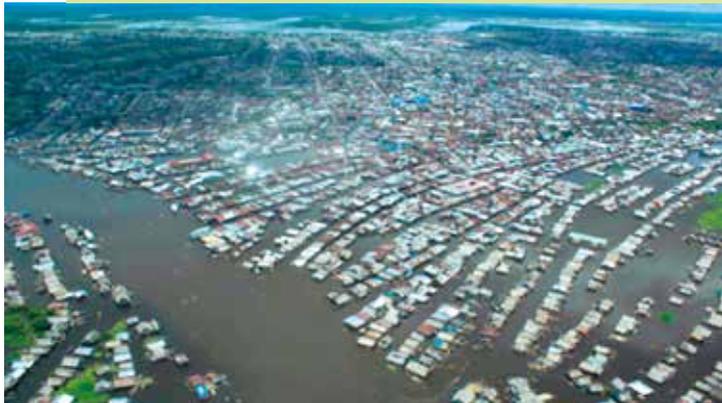
Foto 1. Vista aérea de la inundación de los alrededores de la ciudad iquitos. Región de loreto

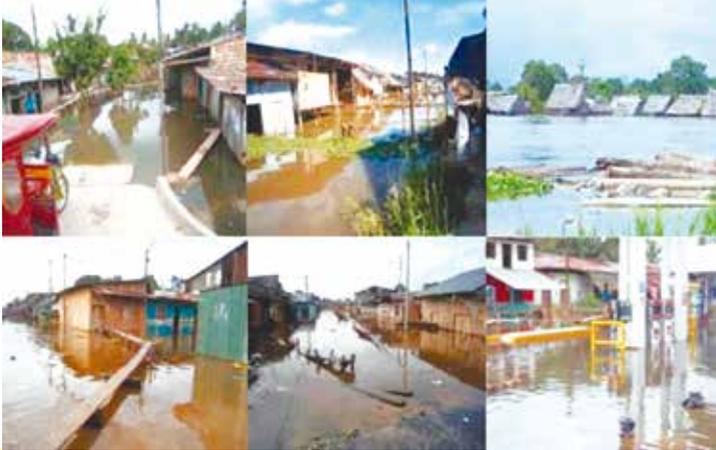
- El 5 de abril de 2012, a consecuencia de las intensas precipitaciones pluviales ocurridas, se produjo el colapso del alcantarillado en la Ciudad de Iquitos, en la calle Putumayo en las cuadras 16 y 17 y 21 a 24, y zonas adyacentes (calles Santa Rosa, Manco Cápac y Calvo de Araujo), Calle Navarro Cauper y Circunvalación, ocasionando la afectación de 420 viviendas aproximadamente.

Foto 2. Afectación de los sistemas de saneamiento básico por la inundación en Iquitos. Año 2012

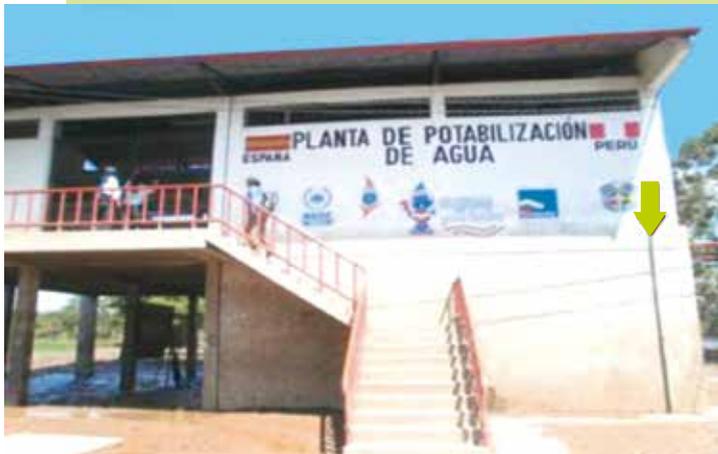
- Red de distribución de agua del AA.HH. de Pueblo Libre – Sector 10, Zona baja de Belén, con empalmes deteriorados y expuesto a aguas estancadas con materia fecal y descarga de desagües en caños abiertos de la zona y cubiertas con lodo dejados por la inundación.

Foto 3. Planta potabilizadora de la comunidad de San Andrés afectada por la inundación. Belén 2012.

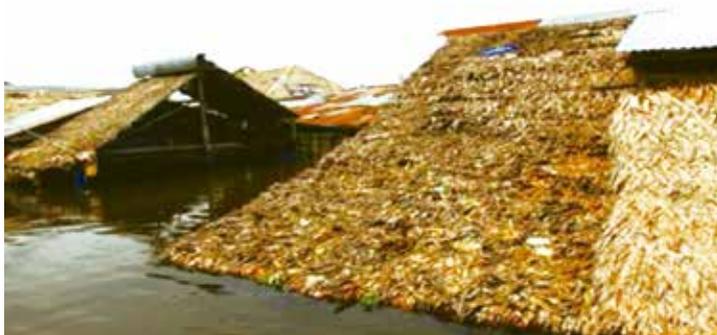
Foto 4. Vivienda típica afectada por la inundación.

Dado que las inundaciones aumentaron y disminuyeron de manera gradual, el periodo en el que las viviendas pasaron sumergidas fue de varios meses; situación que afectó en mayor proporción a viviendas construidas con materiales de la zona (madera redonda, tablas, listones, techo de palma, no apta para el contacto permanente con el agua) provocando el deterioro prematuro de los mismos.

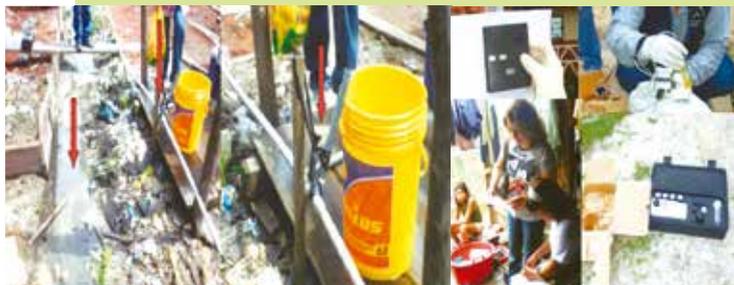
Las observaciones y recomendaciones sobre la concentración de cloro a inicios de la emergencia y por las deficientes condiciones sanitarias de las redes en las zonas inundables observadas durante el programa de vigilancia, permitió que la EPS SEDALRETO S.A, mantuviera una concentración promedio de cloro residual en 2 ppm a la salida de la Planta para mantener por más tiempo la acción residual de la desinfección y prevenir la contaminación de sus líneas, así como mantener la calidad del agua hasta el último punto de entrega en zonas inundables.

Foto 6. Monitoreo de Aguas en Zonas inundables de Iquitos, año 2012.

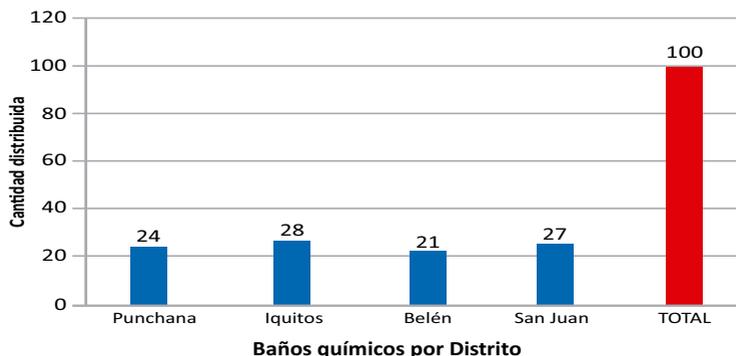
Durante la emergencia, la DESA Loreto implementó un programa de vigilancia de disposición sanitaria de excretas en los albergues temporales, a partir de la instalación de los baños químicos en cada uno de albergues (100 baños químicos implementados); para lo cual se organizó a su personal de la unidad de Saneamiento Básico para realizar el monitoreo diario de las condiciones sanitarias de estos baños y la adecuada disposición final de las excretas. Estas actividades requerían verificar la limpieza y desinfección diaria de los baños, la disposición final de las excretas (servicio que estuvo a cargo de la empresa, propietaria que alquiló estos baños) y la corrección de no conformidades en primera instancia; en segundo lugar, sensibilizar a la población usuaria en el uso adecuado de estos baños.

Gráfico 3. Distribución de baños químicos en albergues temporales según distritos durante le emergencia en la ciudad de Iquitos, año 2012.

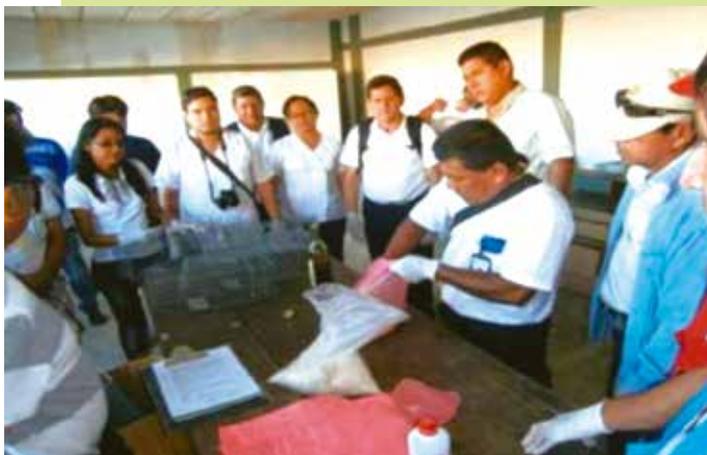
Foto 7. Preparación de las trampas y sebo en el camal de Iquitos, año 2012.

El área de zoonosis de la DESA Loreto, conjuntamente con personal especializado de DIGESA Lima, realizaron una evaluación de la población de roedores en el Camal de Iquitos, en el marco del desarrollo del curso de “Factores de riesgo ambiental durante en la emergencia” programado en el Plan de Acción y financiado 100% con fondos de la respuesta a la

emergencia; con apoyo del personal participante al curso de las Redes y Micro-redes de Salud se sembraron las trampas de desratización en el Camal de Iquitos un día antes, encontrándose un índice poblacional de 22,5% (muy alto en comparación del rango de riesgo, 5%). Días después, se aplicó la desratización bajo el control y el asesoramiento del personal del área de zoonosis de la DESA Loreto.

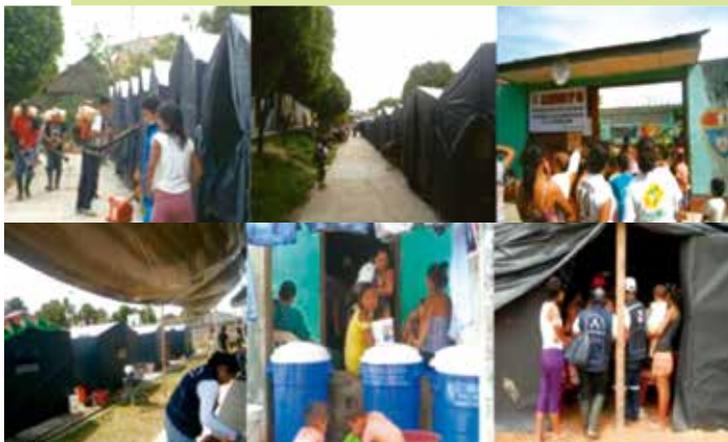
Foto 9. Albergues temporales por inundación en Iquitos, año 2012.

cero concentración de cloro; sus necesidades fisiológicas lo realizaban al aire libre o directo al río por cuanto no contaban con los servicios básicos; sus residuos sólidos domiciliarios lo arrojaban en bolsas plásticas en cualquier parte de la calle; los Albergues del Distrito de Iquitos (Moronacocha, Túpac Micaela Bastidas) no contaban con agua potable –la adquirían comprándola–, sus residuos lo arrojaban en la calle, sus necesidades fisiológicas lo realizaban en casas de algunos vecinos de la parte alta pero que no tenían conexión al desagüe, sino directo al río; los albergues del Distrito de Punchana, la mayoría se encontraban en locales comunales, pero con dificultades de baños, sólo 2 baños como máximo en cada local, no adecuado para el número personas; los albergues del Distrito de Belén, no contaban con servicios de letrinas, sus necesidades las realizaban en el río, contaban con agua potable de la red pública en un rango aceptable, mayor a 0,5 mg/L de cloro.

Seguidamente se gestionó el apoyo con 50 Tanques de 600 Litros (con tapa, línea de rebose y grifos metálicos en la parte baja) ante los organismos estatales como DIGESA Lima/MINSA/GOREL, para que se instalen en los albergues como tanques reservorios de agua potable entregada por SEDALORETO y 400 baños químicos incluyendo

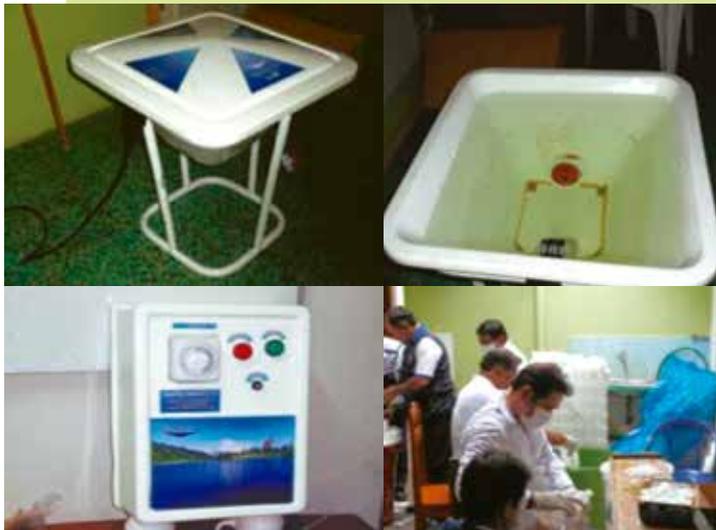
El uso de estos equipos facilita y asegura el abastecimiento de solución clorada in situ evitando mayores costos por el envío de la misma desde otro lugar.

Foto 10. Equipo productor de cloro y frascos de envasado en uso, año 2012.

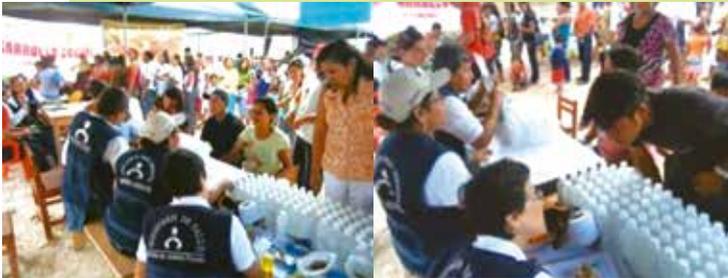
Foto 11. Distribución masiva de solución clorada en zonas inundables de Iquitos, año 2012.

Posterior al evento y al retorno de la población albergada a sus domicilios, su distribución continuó masivamente en las zonas inundables apoyándose del Programa Médico en tu Barrio, liderada por el Gobierno Regional Loreto, quien sensibilizó a la población sobre los riesgos a la salud y promocionó su uso por medio radial y televisivo. La vigilancia se realizó conjuntamente con el personal del establecimiento de salud (área de salud ambiental) de la jurisdicción.

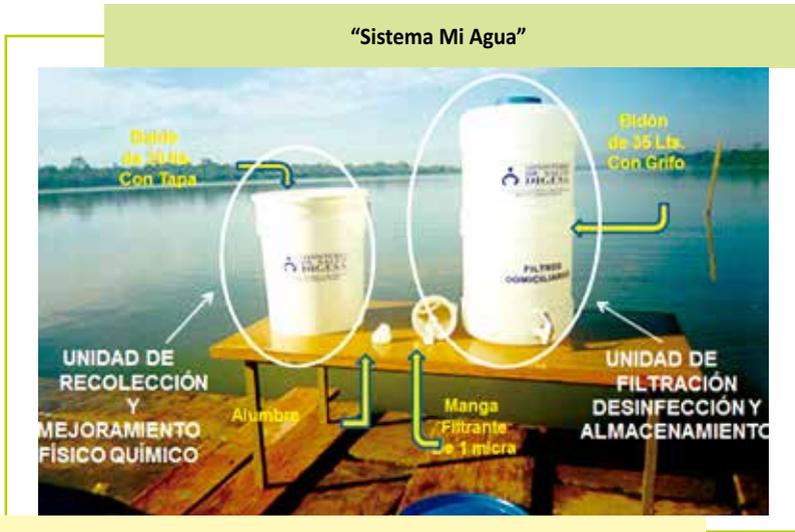
Consistió en implementar un sistema de tratamiento intradomiciliario de agua de consumo en zonas rurales, compuesto por: 1 balde de 20 L, 1 bidón de 35 L, 1 filtro tipo manga de 10 micras, 1 piedrita de alumbre y solución clorada; teniendo como procesos la coagulación, floculación, decantación, filtración y desinfección del agua.

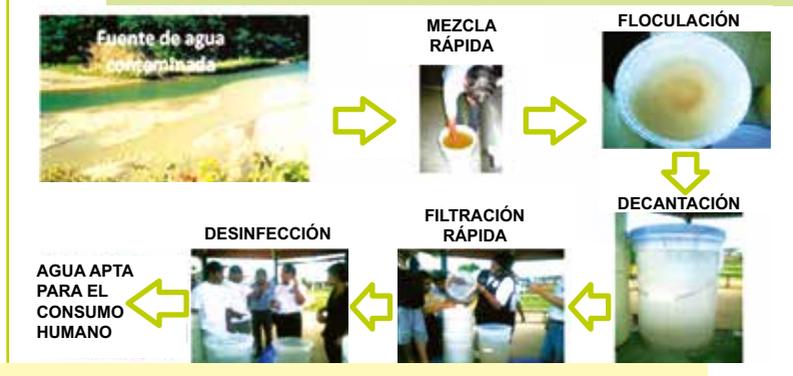
La vigilancia de la calidad del agua de consumo de estos sistemas, fue coordinado con los establecimientos de Salud de la Jurisdicción. Se utilizó el modelo de sistema de tratamiento intra-domiciliario de agua, aprobado por la DIGESA con normativa de aplicación nacional.

Gráfico 4. Proceso de tratamiento en el sistema “ Mi agua” en zonas rurales, año 2012.

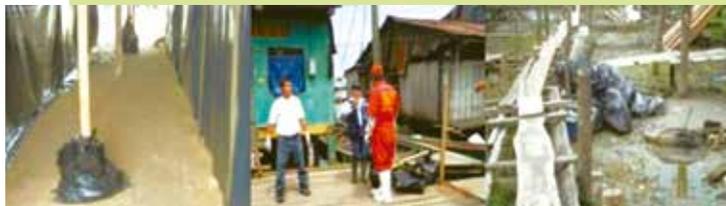
Foto 12. Uso de bolsas negras en albergues temporales y zonas inundables para el recojo de residuos, año 2012.
