INVENTARIO DE MANANTIALES

MAYO – JULIO 2011

COMISIÓN NACIONAL DEL AGUA

GERENCIA OPERATIVA DE LA COMISIÓN DE CUENCA DEL LAGO DE CUITZEO

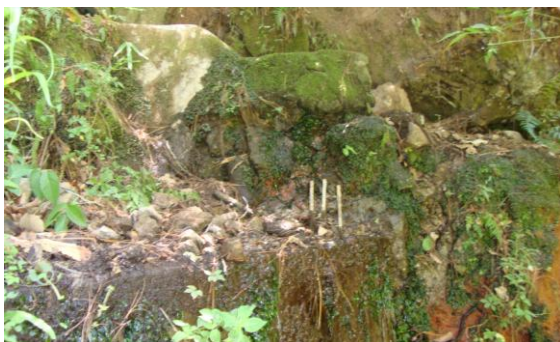
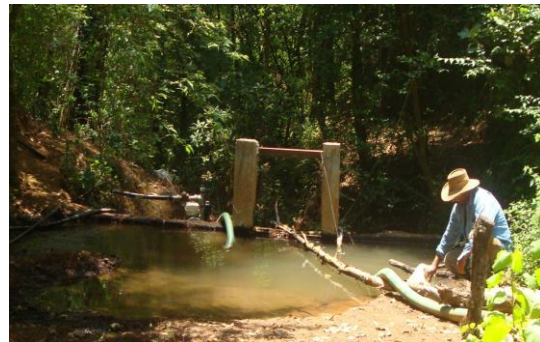
Figura 5. Manantial El Pinabete.

Problemática detectada: Se pudo observar que el manantial no cuenta con protección perimetral aunado a que se vienen extrayendo de manera permanente la gran mayoría del volumen de agua generado por las huertas de aguacate situadas en la zona.

Propuesta de mejora: Cerco perimetral con muros de mampostería y malla ciclónica y restringir el uso que se deriva a la zonas agrícolas.

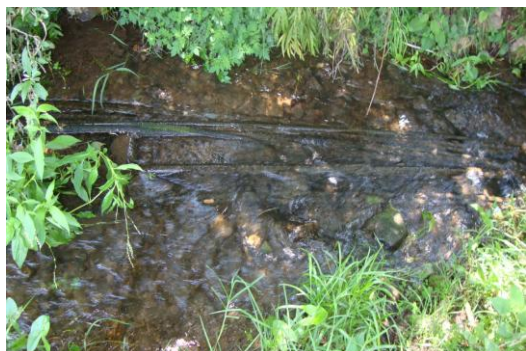
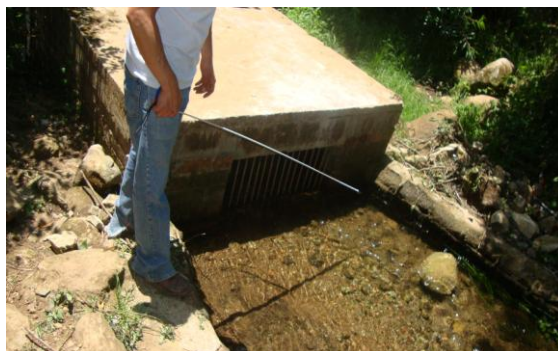
Figura 11. Manantial El Jagüey.

Estado físico: Deficiente.

Problemática detectada: Presenta acumulación de ramas, hojas y botellas de plástico en su interior, además que existen varias tomas clandestinas que utilizan el agua para regar árboles frutales.

Propuesta de mejora: Se recomienda la construcción de una caja de captación a donde se conecten todas las mangueras utilizadas para agua potable desazolve y limpieza general dentro y fuera del área perimetral de protección.

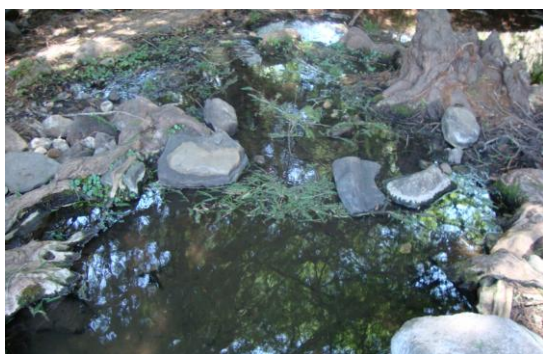
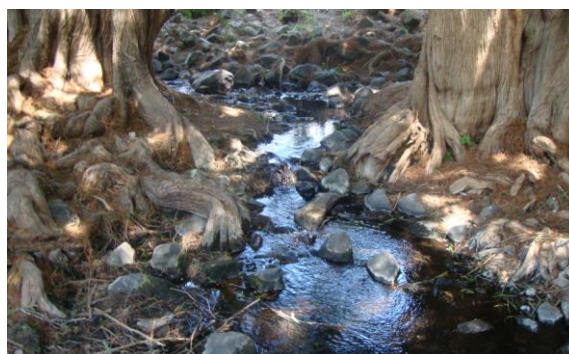
Figura 13. Manantial El Tocuro.

Problemática detectada: No cuenta con protección perimetral.

Propuesta de mejora: Protección perimetral y un abrevadero.

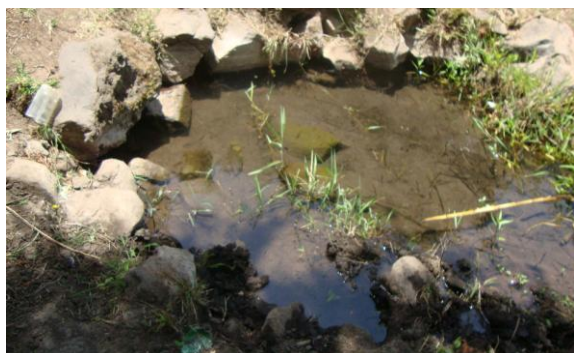
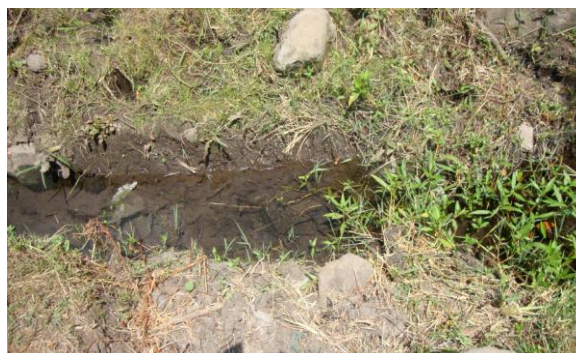
Figura 15. Manantial Las Peñas.

Estado físico: Deficiente.

Problemática detectada: No cuenta con protección perimetral.

Propuesta de mejora: Construir un abrevadero.

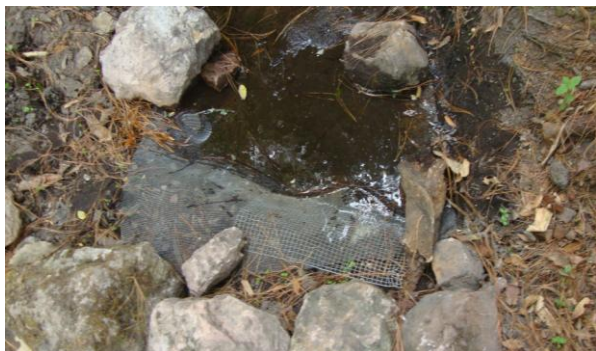
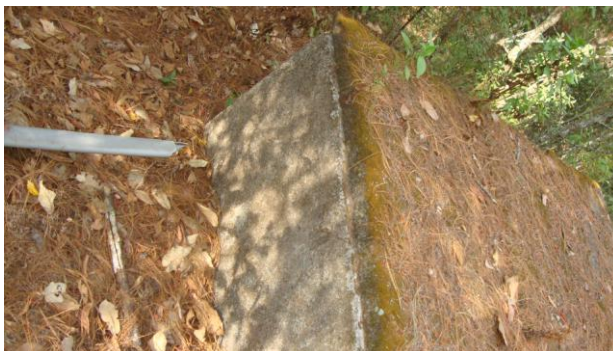
Figura 19. Manantial Pantanitos.

Estado físico: Deficiente.

Problemática detectada: Se pudo observar que el manantial no cuenta con una protección perimetral y presenta una gran cantidad de hojas en el espejo de agua.

Propuesta de mejora: Protección perimetral y realizar una campaña de limpieza general.

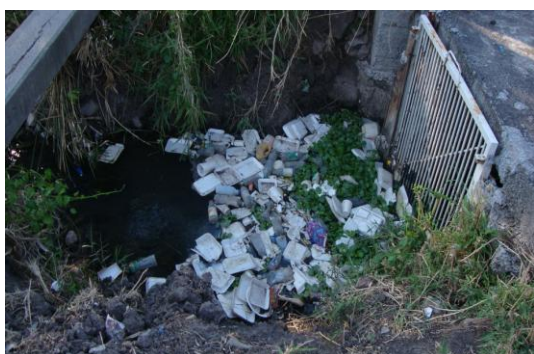
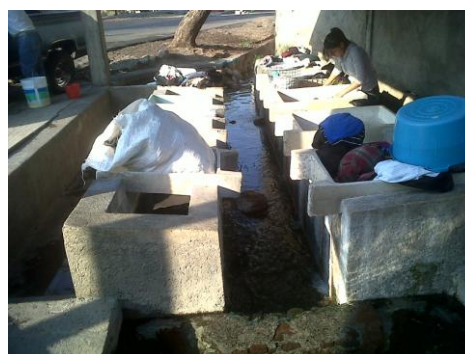
Figura 21. Manantial Las Arenas.

Problemática detectada: Se pudo observar que en la descarga del balneario las arenas se tiran una gran cantidad de basura y las aguas jabonosas provenientes de los lavaderos comunitarios no reciben tratamiento previo a la descarga.

Propuesta de mejora: Implementar una campaña de limpieza en la descarga del balneario e implementar algún sistema de tratamiento para las aguas jabonosas.

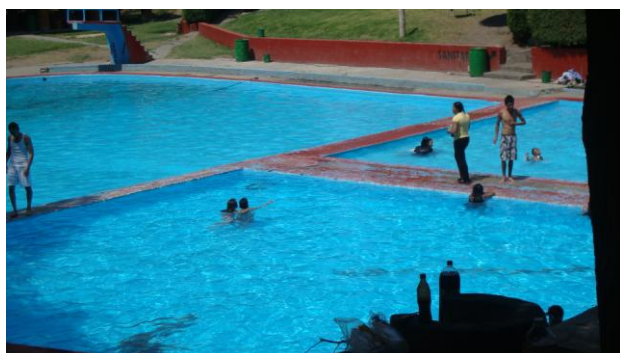
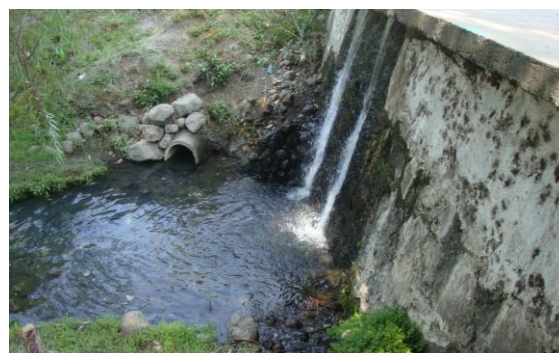
Figura 25. Manantial Agua Caliente.

Problemática detectada: Ninguna.

Propuesta de mejora: Incentivar a los usuarios del manantial y a la población misma a mantener las condiciones actuales del lugar.

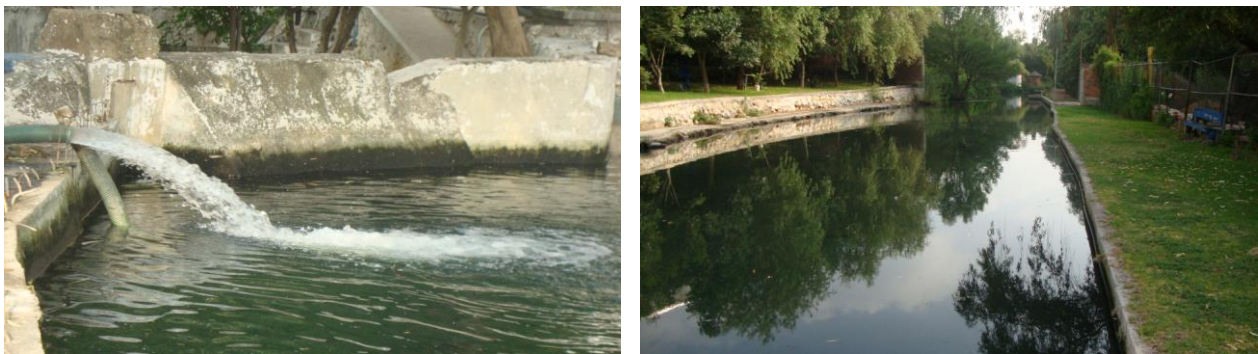
Figura 31. Manantial Manantiales.

Estado físico: Bueno.

Problemática detectada: Ninguna

Propuesta de mejora: Preservar las condiciones actuales de la infraestructura.

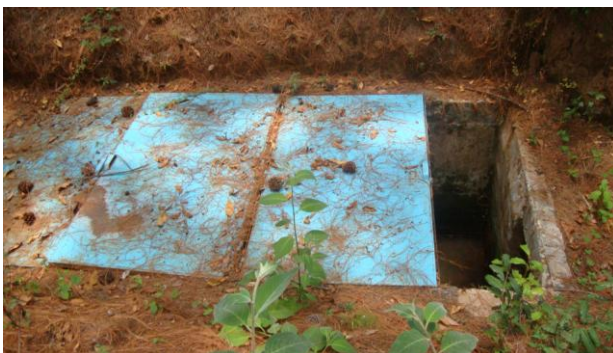
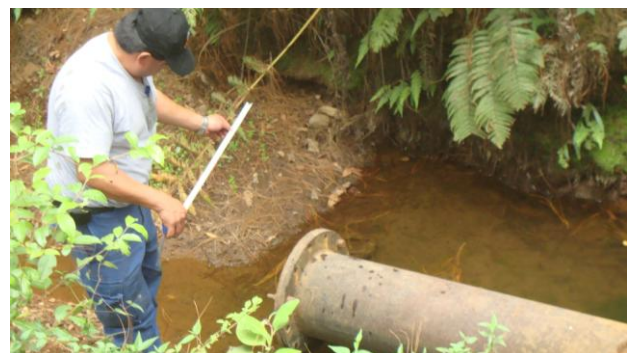
Figura 33. Manantial Agua Zarca.

Descripción: Este manantial se sitúa en las inmediaciones de una zona forestal de la localidad de agua zarca, no cuenta con protección perimetral, en la vista técnica se observo que en las márgenes de la emanación existen 3 estanques regulares de mampostería con tapas de concreto y de los cuales uno se encuentra en operación mientras que los restantes se encuentran azolvados y llenos de lodo, hojas y ramas.

Estado físico: Bueno.

Problemática detectada: No se cuentan con protección perimetral y el tanque de regularización presenta en su interior una gran cantidad de sedimentos, materia orgánica y basura.

Propuesta de mejora: Implementar un programa de limpieza general, así como protección perimetral.

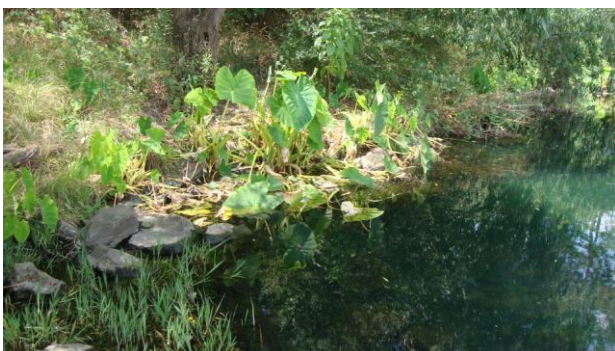
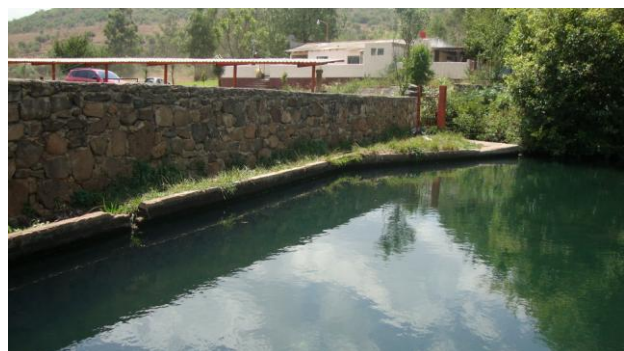
Figura 35. Manantiales La Corucha.

Estado físico: Bueno.

Problemática detectada: Existen en el espejo de aguas muchas ramas y hojas.

Propuesta de restauración: Implementar un programa de limpieza dentro y fuera del manantial.

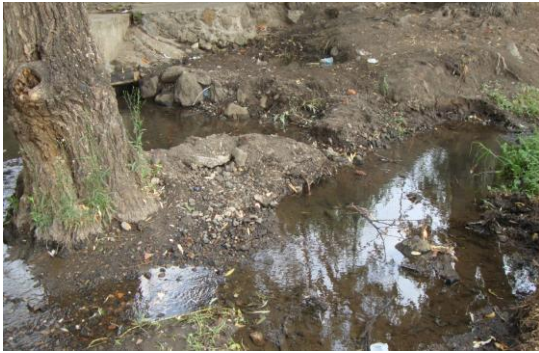
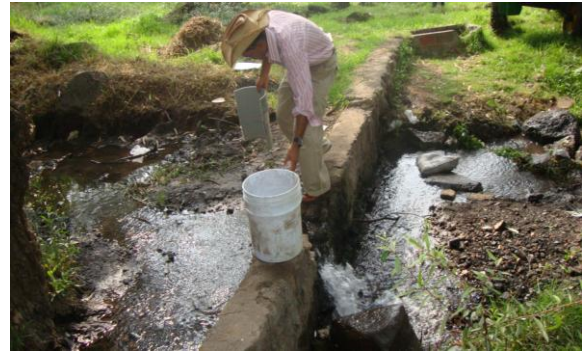
Figura 37. Manantial Niño Artillero.

Estado físico: Bueno.

Problemática detectada: Existe basura dentro y fuera de la emanación y una sobre explotación por parte de piperos.

Propuesta de mejora: Implementar un programa de limpieza general y reglamentar la extracción de los piperos.

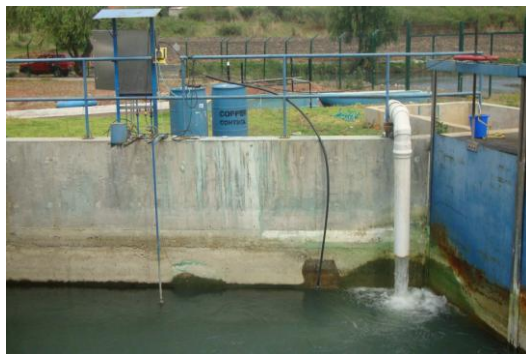
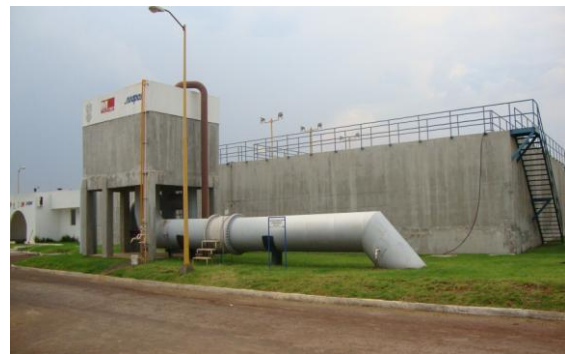
Figura 39. Manantial la Minzita.

Estado físico: Bueno.

Problemática detectada: Ninguna.

Propuesta de mejora: Realizar una campaña de reforestación en la zona marginal y en la micro cuenca de la Mintzita.

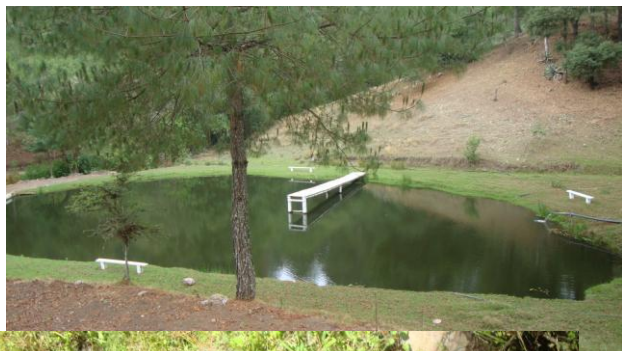
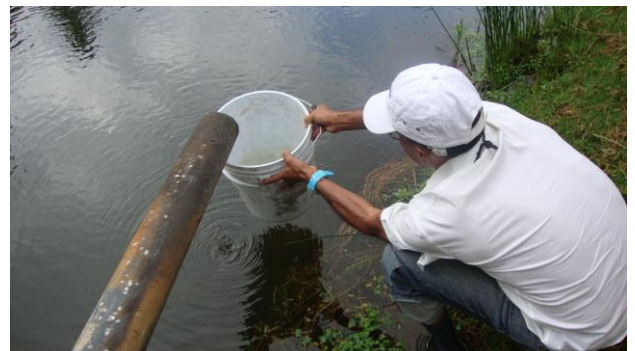
Figura 41. Manantial Puente de Piedra.

Estado físico: Deficiente.

Problemática detectada: No se cuenta con protección perimetral.

Propuesta de mejora: Protección perimetral

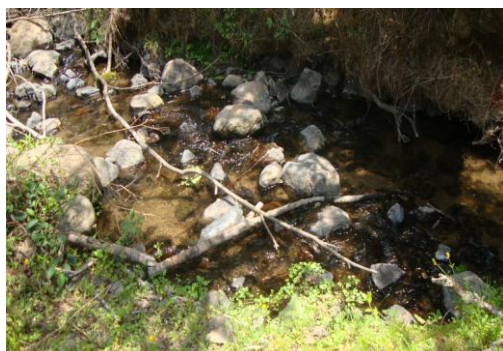
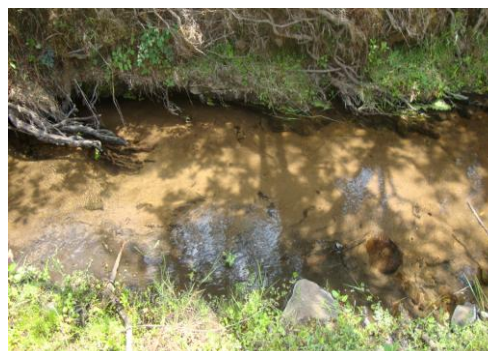
Figura 43. Manantial Piedra Labrada.

Estado físico: Malo.

Problemática detectada: Se aprecia que el ganado se introduce a la emanación provocando afectación a la fuente además de no contar con protección perimetral.

Propuesta de mejora: Protección perimetral y un abrevadero.

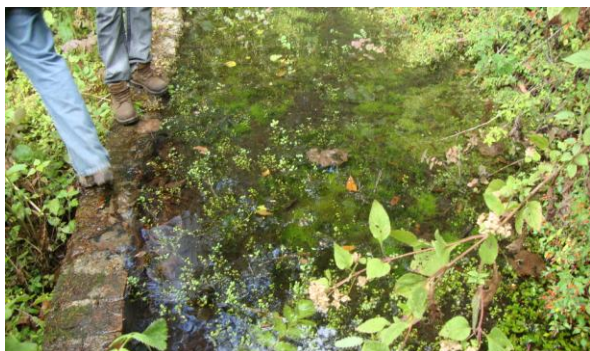
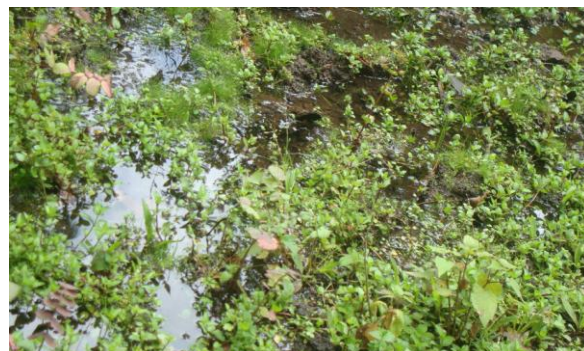
Figura 45. Manantial Los Troncos.

Estado físico: Malo.

Problemática detectada: El manantial tiene mucha acumulación de hojas, ramas, maleza debido a la falta de cuidado y no cuenta con cerco perimetral.

Propuesta de mejora: Realizar una campaña de limpieza general dentro y fuera de la emanación y cerco perimetral.

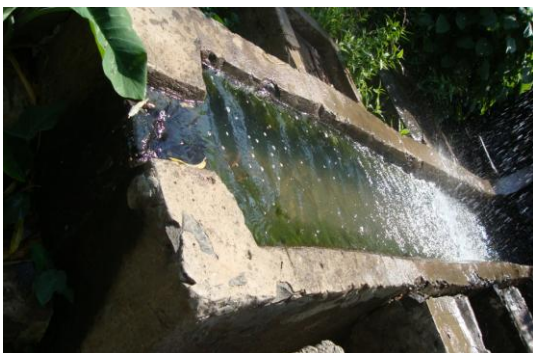
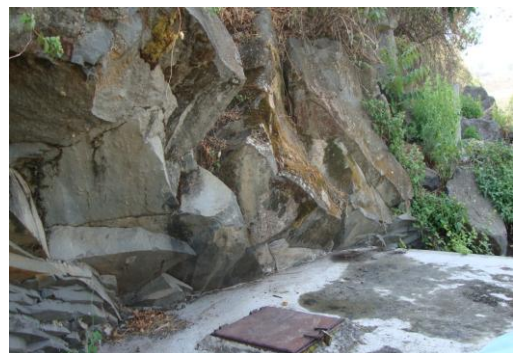
Figura 47. Manantial El Castillo.

Estado físico: Bueno.

Problemática detectada: No se cuenta cerco perimetral.

Propuesta de mejora: Protección perimetral.

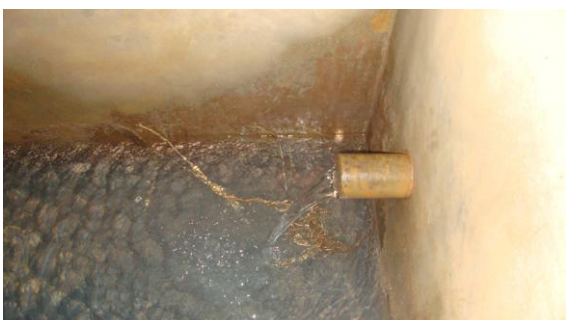
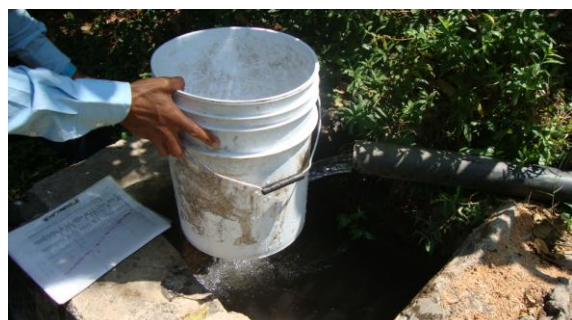
Figura 49. Manantial Florifundio.

Estado físico: Bueno.

Problemática detectada: Gran parte del volumen generado es utilizado para riego de parcelas agrícolas y no se cinta con cerco perimetral.

Propuesta de mejora: Cerco perimetral y regular su uso.

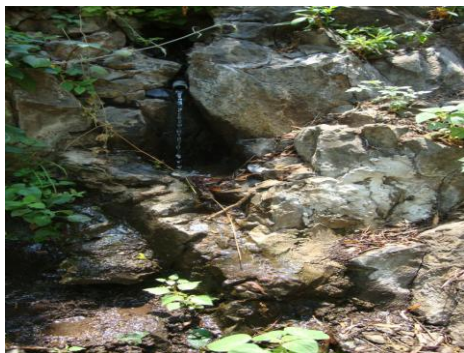
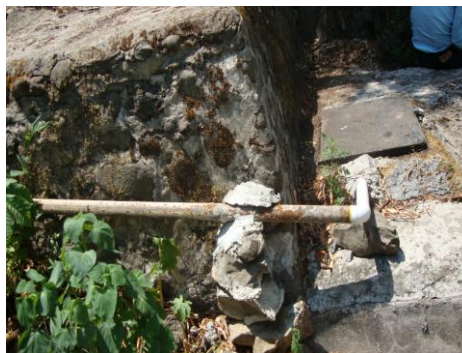
Figura 51. Manantial El Sauz

Estado de físico: Bueno.

Problemática detectada: No cuenta con cerco perimetral.

Propuesta de mejora: Cerco perimetral.

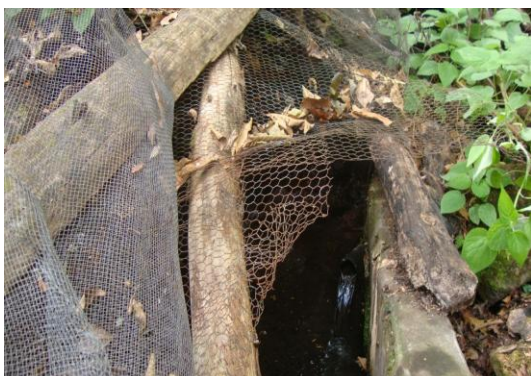
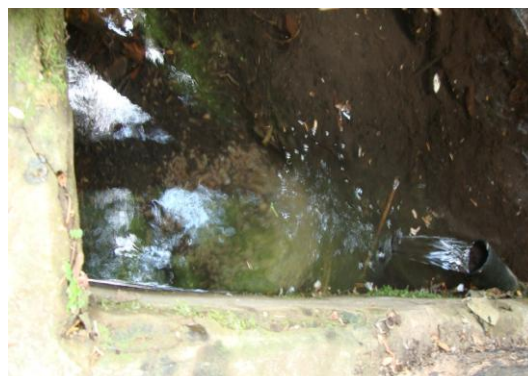
Figura 57. Manantial Palito Verde.

Estado físico: Malo.

Problemática detectada: No cuenta con protección perimetral.

Propuesta de mejora: Protección perimetral.

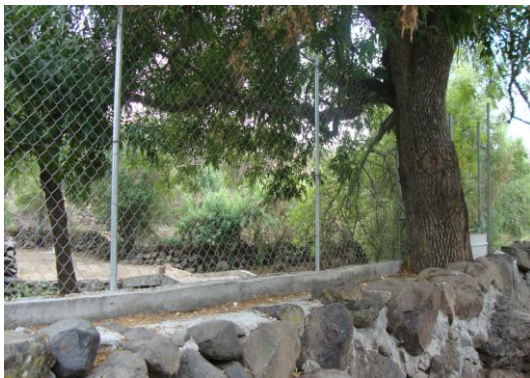
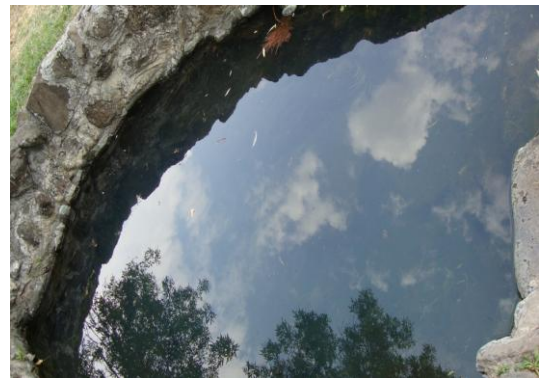
Figura 59. Manantial La Ladera.

Estado físico: El manantial se encuentra en buenas condiciones, está protegido por paredes de mampostería y malla ciclónica.

Problemática detectada: Se pudo observar existencia de basura en su perímetro de protección, y maleza acuática en el interior del afloramiento.

Propuesta de mejora: Programa de limpieza general en su interior y exterior del afloramiento.

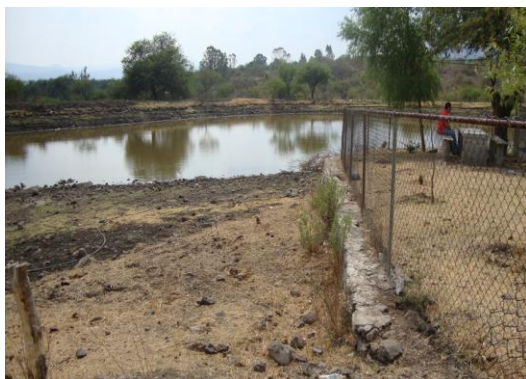
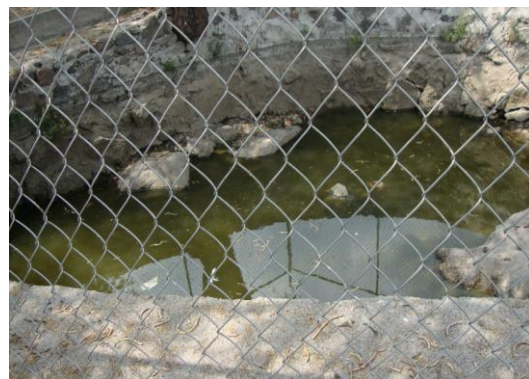
Figura 61. Manantial Rancho Nuevo.

Estado físico: Bueno al estar protegido por protección perimetral.

Problemática detectada: Se pudo observar existencia de basura en su perímetro de protección y maleza acuática en el interior del afloramiento.

Propuesta de mejora: Programa de limpieza general en su interior y exterior del afloramiento. Evaluar la producción en la temporada de lluvias.

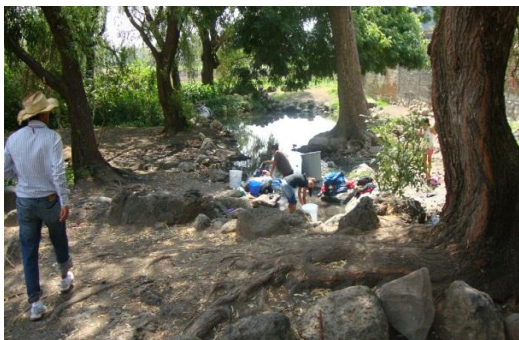
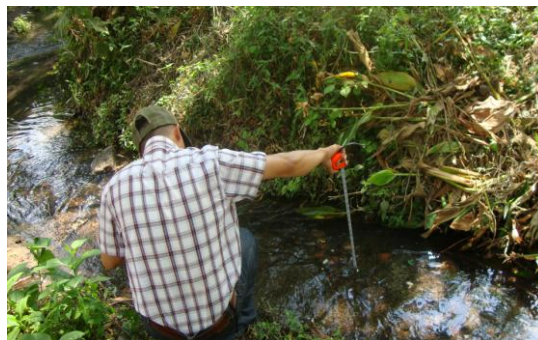
Figura 63. Manantial Santa María.

Estado físico: Bueno.

Problemática detectada: El área de la emanación presenta crecimiento de vegetación, residuos jabonosos originados por lavado de ropa.

Propuesta de mejora: Implementar un programa de limpieza general y protección perimetral. Construcción de lavaderos con su respectivo tratamiento para las aguas jabonosas.

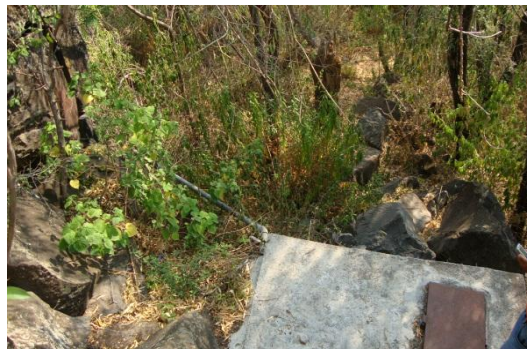
Figura 65. Manantial Zanja Madre.

Estado físico: Bueno.

Problemática detectada: Se pudo observar que el manantial no se cuenta con cerco perimetral y al interior del tanque de almacenamiento se observó acumulación de sedimentos.

Propuesta de mejora: Cerco perimetral y realizar un programa de limpieza del tanque de almacenamiento.

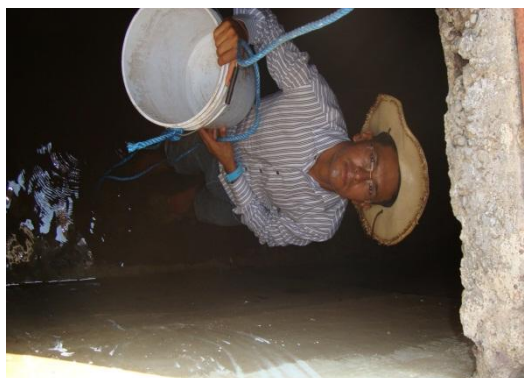
Figura 67. Manantial el Pitayo.

Estado físico: Bueno.

Problemática detectada: Presenta acumulación de hojas al interior de la emanación así como acumulación de lodos en las paredes y en el fondo del depósito.

Propuesta de mejora: Se recomienda un programa de limpieza general en el tanque de captación y colocar sistema de cloración.

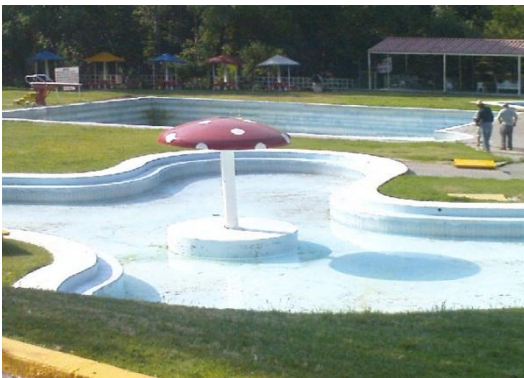
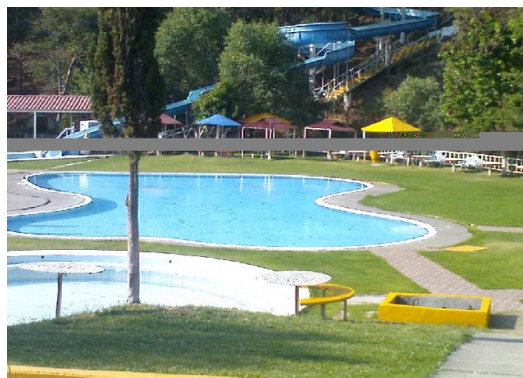
Figura 71. Manantial Las Adjuntas.

Estado físico: Bueno.

Problemática detectada: Ninguna.

Propuesta de restauración: Preservar las condiciones actuales de la emanación.

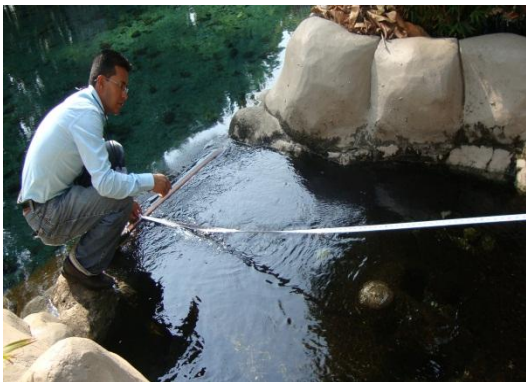
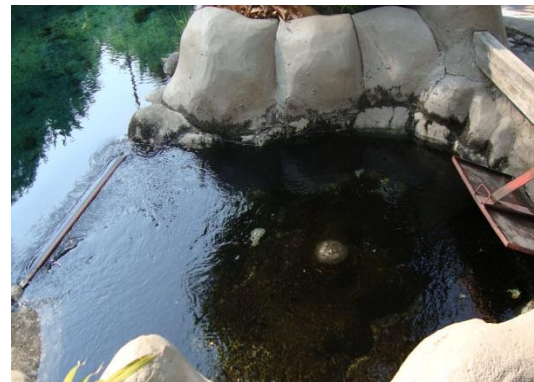
Figura 73. Manantial La Atzimba.

Descripción: Es un manantial se localiza en el interior de las instalaciones “Parque Nacional Reino de Atzimba” El manantial emana de suelo rocoso a un temperatura aproximada a 25°C. Cuenta con protección perimetral de muros de mampostería.

Estado de físico: Bueno.

Problemática detectada: Ninguna.

Propuesta de mejora: Ninguna

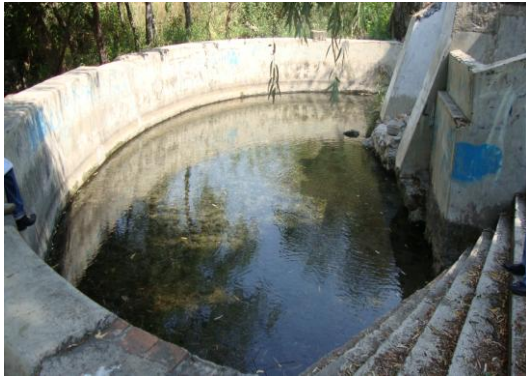
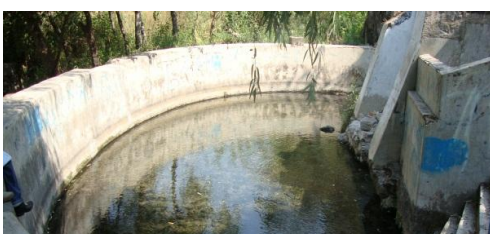
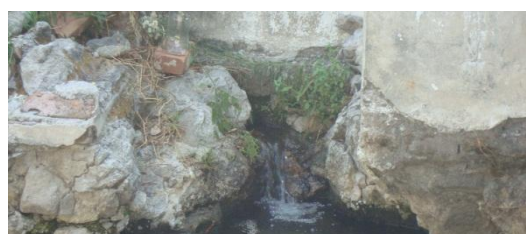
Figura 75. Manantial La Ondina.

Descripción: Se trata de un manantial, protegido por construcción de mampostería y concreto hidráulico, los excedentes de la emanación desembocan en un depósito circular y aun canal de tierra. Se observó al interior de la emanación acumulación de basura y animales muertos.

Estado físico: Bueno.

Problemática detectada: La construcción que protege el manantial requiere una tapa para evitar que se tire basura la interior de la emanación, implementar un programa de limpieza general dentro y fuera de la emanación así como la desinfección de las paredes al interior de la infraestructura de protección.

Propuesta de mejora: Realizar una campaña de limpieza general y colocar una tapa de metal y cerco perimetral.

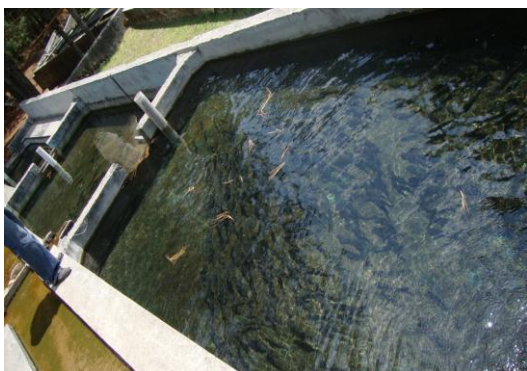
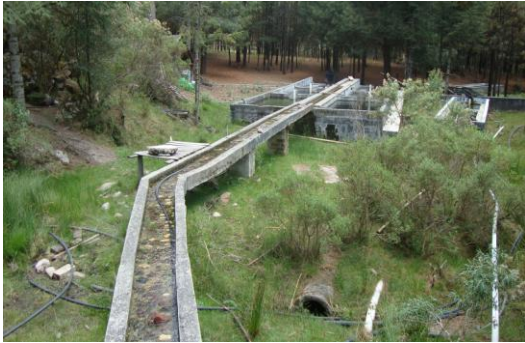
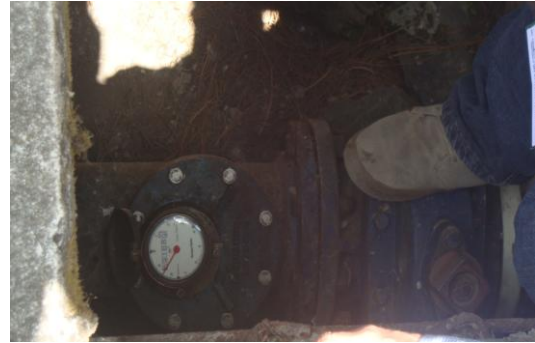
Figura 77. Manantial Agua Fría.

Descripción: Se trata de un manantial que se localiza en las inmediaciones de los Azufres. Cuenta con tres depósitos, solo dos de ellos se encuentran en operación de los cuales se distribuye agua a las localidades de Jerahuaro, Buenavista, Potrero. Se observo que en el punto de la emanación existen varias mangueras conectadas de manera clandestina que extraen el agua para otros usos mermando la producción del manantial.

Estado físico: Bueno.

Problemática detectada: El manantial se esta sobre explotado, por todas mangueras que están conectadas de forma clandestina y que siguen afectando la producción del manantial.

Propuesta de mejora: Realizar la clausura de las mangueras con forme a la las leyes en materia de aguas nacionales e involucrar a los ejidos colindantes a preservar y cuidar el manantial.

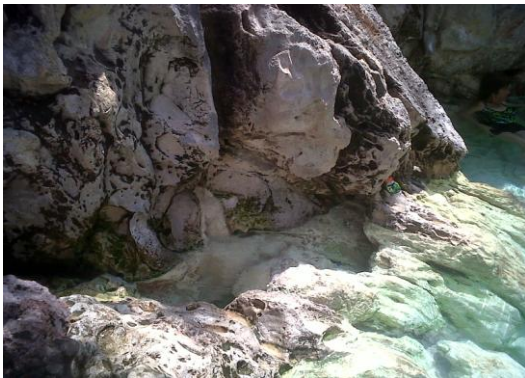
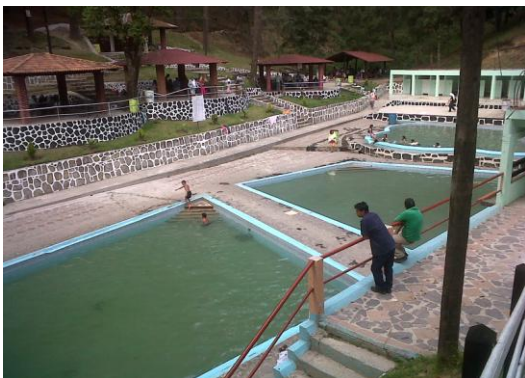
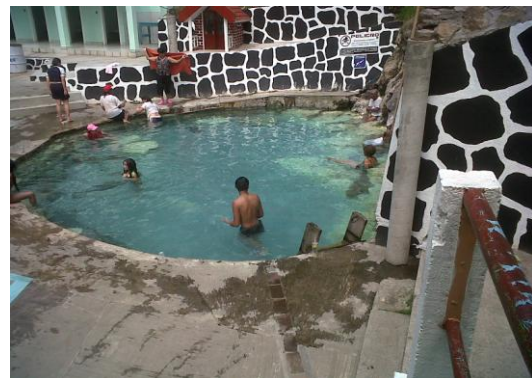
Figura 79. Manantial El Chino.

Descripción: Esta emanación es conocida con el nombre de (El Chino), se sitúa en las inmediaciones del parque recreativo Los Azufres, se trata de un manantial que emerge al pie de una zona montañosa a una temperatura aproximada de 32° C. Consta de una construcción de paredes de mampostería que se utiliza como alberca.

Estado físico: Bueno.

Problemática detectada: Ninguna.

Propuesta de mejora: Implementar un programa de conservación que permita mantener las condiciones actuales.

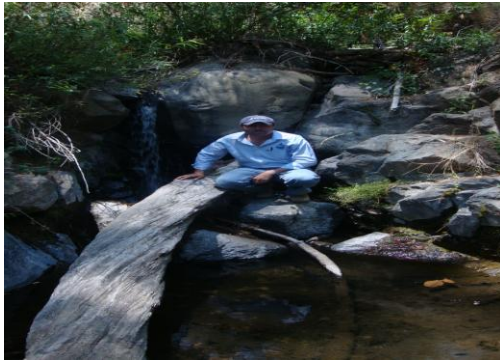
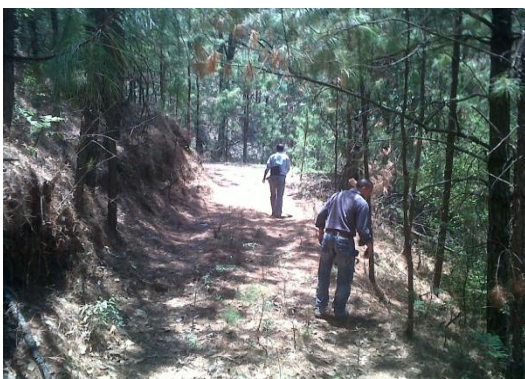
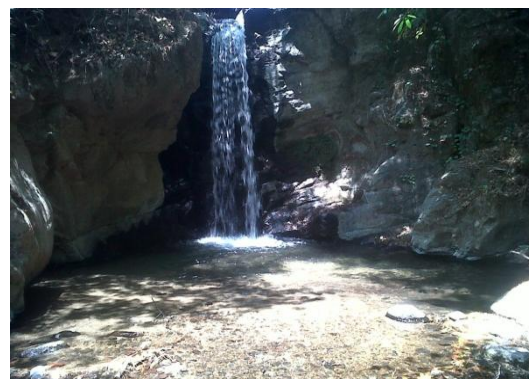
Figura 81. Manantial Santa Clara del Tule.

Estado físico: Bueno.

Problemática detectada: Deforestación de la zona.

Propuesta de mejora: Implementar campañas de reforestación.

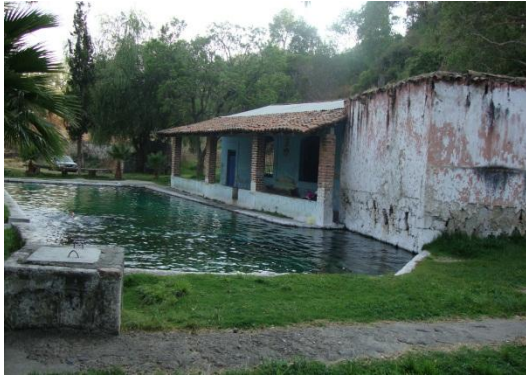
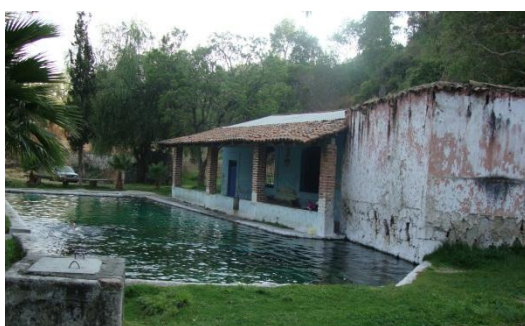
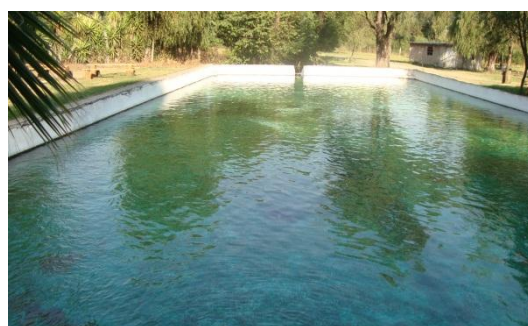
Figura 83. Manantial Agua Caliente.

Descripción: El manantial se localiza en el sector Oeste de la localidad San Miguel Taimeo. Esta es una emanación termal utilizada como Parque Recreativo. El manantial esta protegido con una construcción de paredes de mampostería techado con teja y con puerta de acceso a la emanación. Los excedentes son vertidos a dos albercas de 30m x 10m y a un canal agrícola.

Estado físico: Bueno.

Problemática detectada: Ninguna.

Propuesta de mejora: Preservar la infraestructura actual del manantial.

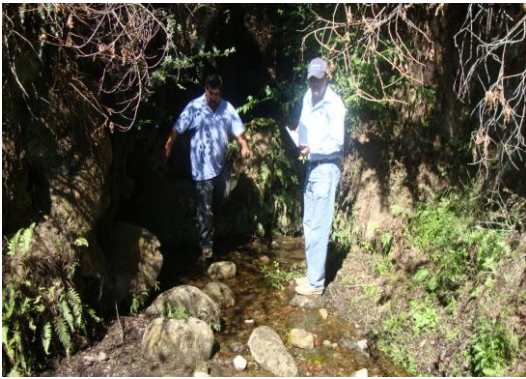
Descripción: Este manantial se ubica a las afueras del núcleo urbano de la localidad de San Miguel Taimeo emerge de lecho rocoso, no se encuentra protegido y corre por cauce natural tierras abajo. Se nos informó que el manantial se pretende utilizar como fuente de abastecimiento de gua de la localidad de San Miguel.

Estado físico: Bueno.

Problemática detectada: No cuenta con protección perimetral.

Propuesta de mejora: Construcción perimetral y corroborar si existe información por escrito de proyecto de red de agua potable.

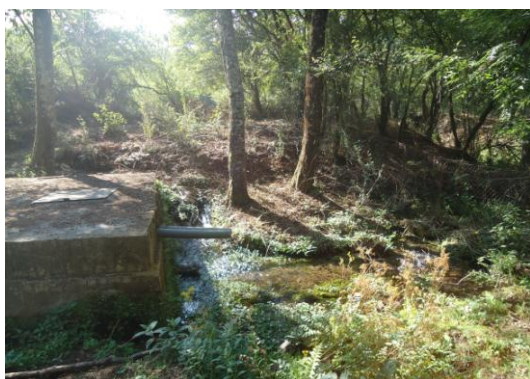
Descripción: El manantial está situado entre predios particulares del Ejido de San Miguel Taimeo. Consta de una construcción de mampostería y loza de concreto del cual se distribuye un gasto de 10 lps a la localidad de Bucaneo y 15 lps a San Miguel y el excedente se vierte a un canal. Los alrededores de la emanación han sido recientemente utilizados como zona de agostadero.

Estado físico: Bueno.

Problemática detectada: No se cuenta con cerco perimetral y la zona marginal de la emanación es utilizada como agostadero provocando la infiltración de materia orgánica a la emanación.

Propuesta de mejora: Cerco perimetral y desinfección del agua que abastece a las localidades de Bucaneo y San Miguel.

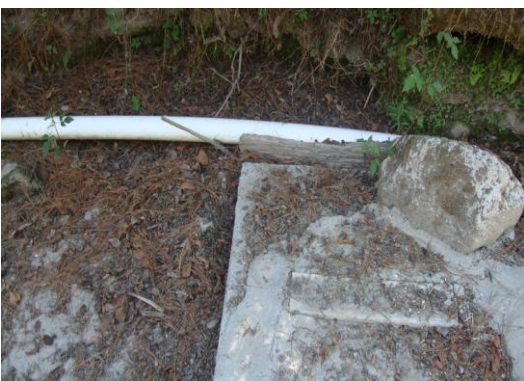
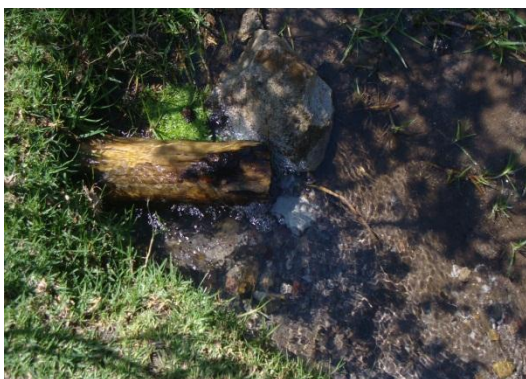
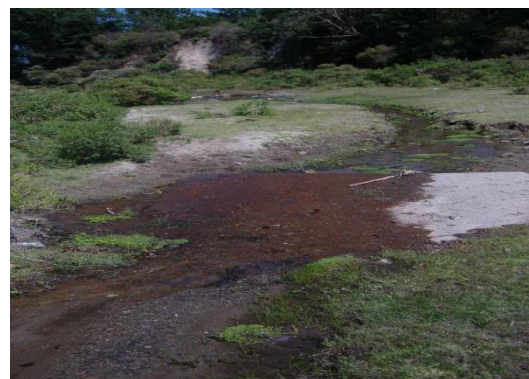
Figura 89. Manantial San Antonio I.

Descripción: Es un manantial localizado en las afueras de la localidad de San Antonio, cuenta con protección perimetral de muros de mampostería y loza con una salida de 3" de la cual se suministra agua a la localidad "Ojo de Agua de Bucio", los excedentes se infiltran en terrenos aguas abajo.

Estado físico: Bueno.

Problemática detectada: No cuenta con cerco perimetral de malla ciclónica.

Propuesta de mejora: Construir un cerco perimetral.

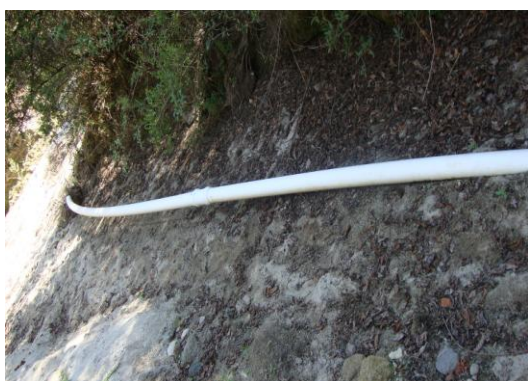
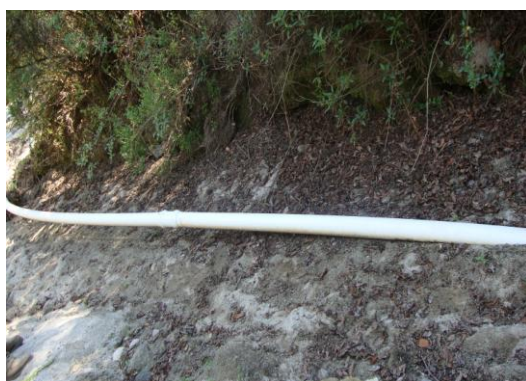
Figura 91. Manantial San Antonio II.

Descripción: Es un manantial situado a unos 80 m del Manantial San Antonio I, emerge de zona arenosa. Cuenta con depósito de mampostería con tapa metálica, de donde se suministra de agua a la localidad de Ucareo, vertiendo los excedentes tierras abajo que se infiltran en el camino.

Estado físico: Bueno.

Problemática detectada: El depósito se encuentra azolvado lo que podría provocar que los sedimentos ingresen a la emanación y la azolven.

Propuesta de mejora: Se requiere retirar los azolves acumulado sobre el depósito.

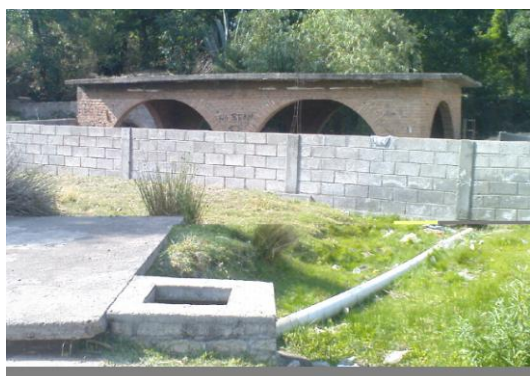
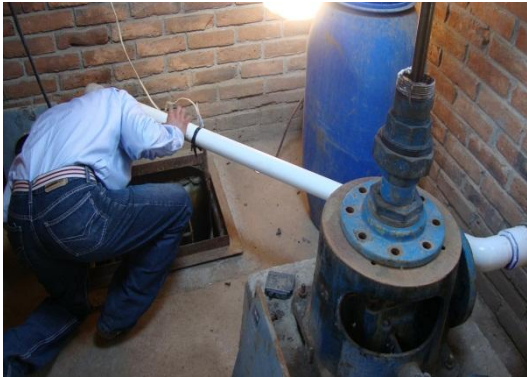
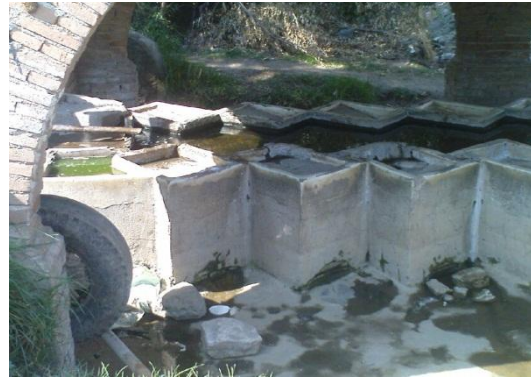
Figura 93. Mapa de localización del Manantial Ojo de Agua.

Descripción: Este manantial se sitúa en la población Jerahuaro. Es un manantial que cuenta con protección perimetral que sirve como caseta de protección del equipo de bombeo, los excedentes son utilizados en lavaderos comunales situados a un costado de la emanación.

Estado físico: Bueno.

Problemática detectada: Existe basura en sus inmediaciones de la emanación y no se cuenta con cerco perimetral.

Propuesta de mejora: Se requiere cerco perimetral e implementar una campaña de limpieza y algún sistema de tratamiento para las aguas jabonosas.

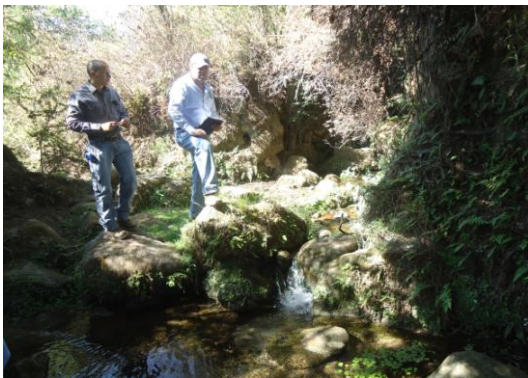
Descripción: Se trata de una emanación que cuenta con tres afloramientos los cuales se concentran en un solo punto de descarga que desemboca a un cauce natural, no cuenta con protección no cerco perimetral.

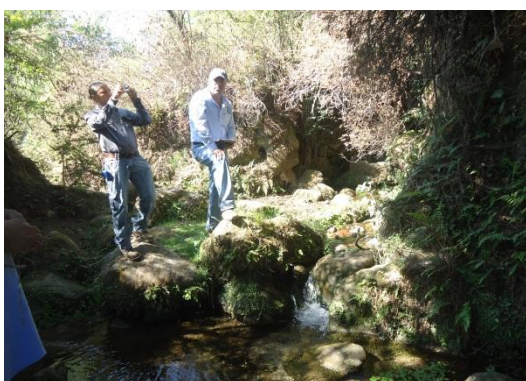
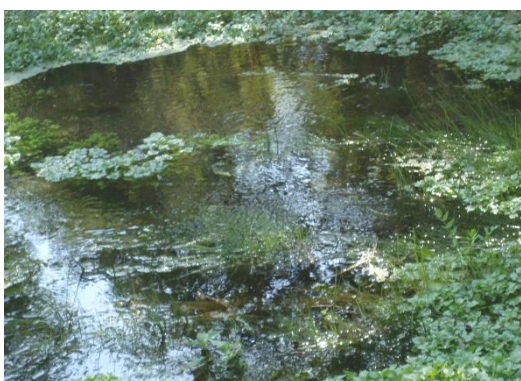
Figura 95. Manantial El tejocote.

Problemática detectada: Se observó la proliferación de maleza acuática en el espejo de agua.

Propuesta de mejora: Se requiere protección y cerco perimetral.

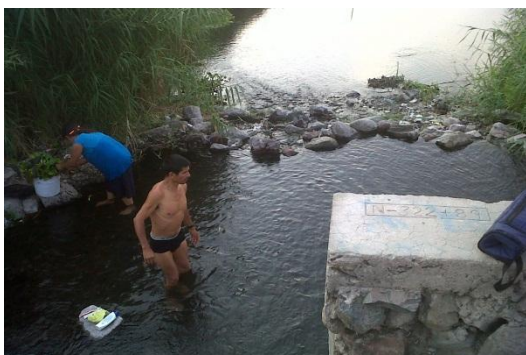
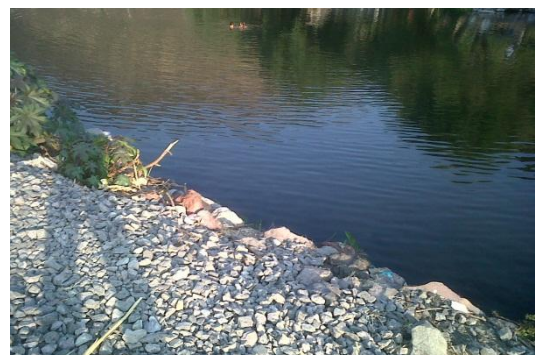
Figura 97. Manantial San Bartolomé El Coro.

Estado físico: Bueno.

Problemática detectada: Se pudo observar presencia de basura y vegetación emergente en los márgenes del afloramiento.

Propuesta de mejora: Implementar un programa de limpieza general en la zona de la emanación y sus alrededores y realizar un estudio mas profundo para conocer el comportamiento hídrico del manantial.

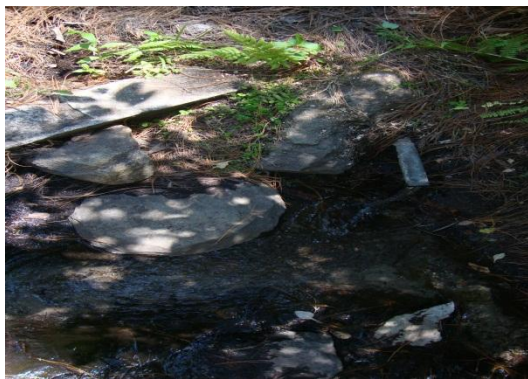
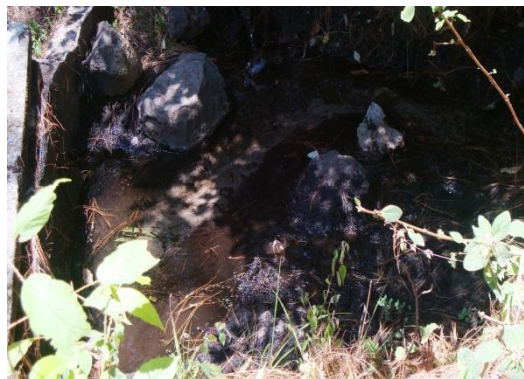
Figura 99. Manantial El Rosal.

Problemática detectada: No se cuenta con cerco perimetral.

Propuesta de mejora: Delimitar la zona con un cerco perimetral.
