## **TÉCNICA DE BOLSEO: SISTEMA DE CAPTACIÓN DE AGUA PARA SIEMBRAS EN HUMEDAD RESIDUAL UTILIZADO POR PRODUCTORES DE MASIACA, SONORA**

Ra Ximhai, Julio-Diciembre, 2015/Vol. 11, Número 5 Edición Especial

### BAGGING TECHNIQUE: WATER CATCHMENT SYSTEM FOR RESIDUAL MOISTURE CROPS USED BY PRODUCERS MASIACA, SONORA

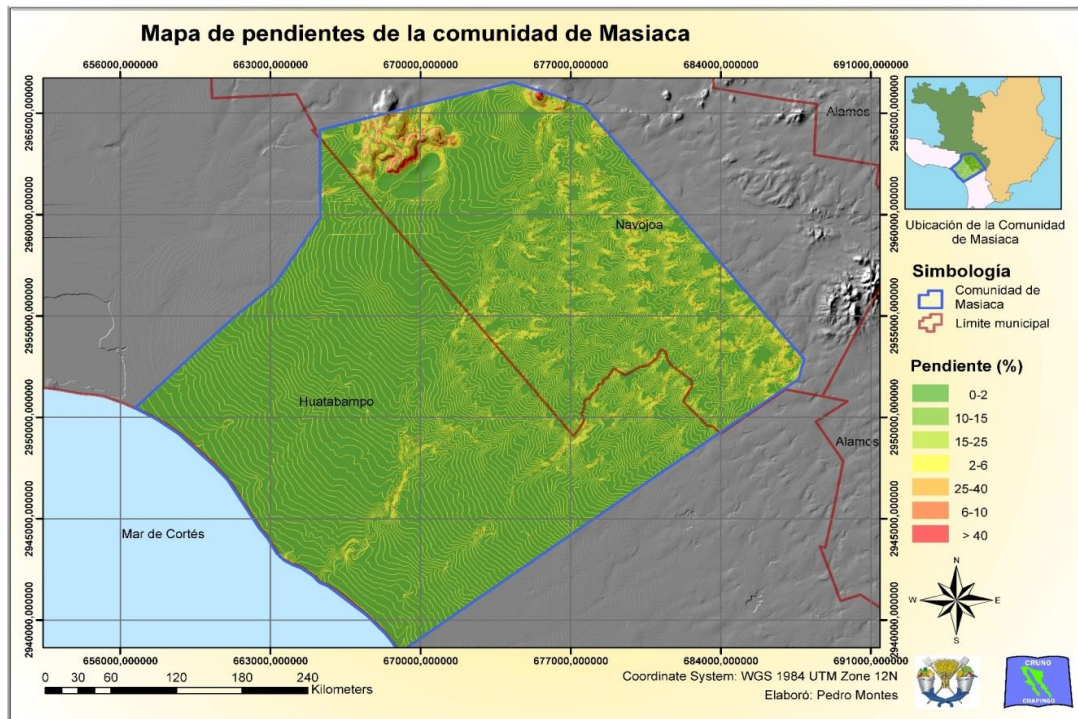
**Figura 1.-** Mapa de pendientes registradas en la Comunidad de Masiaca, Sonora.

Dicha comunidad se encuentra dentro de la Provincia Fisiográfica de la Llanura Costera del Pacífico, en la Subprovincia Fisiográfica de la Llanura Costera y Deltas de Sonora y Sinaloa; posee una superficie de 46,480 hectáreas. Su localización geográfica está entre los 26°45' de Latitud Norte y los 109°13' de Longitud Oeste. Por ubicarse dentro de la Planicie Costera el territorio de la comunidad se encuentra casi en su totalidad con pendientes ligeras menores al 6% como se aprecia en la *Figura 1*; con solo una elevación relativamente importante al norte, todo el territorio se encuentra en una altitud de 270 msnm.

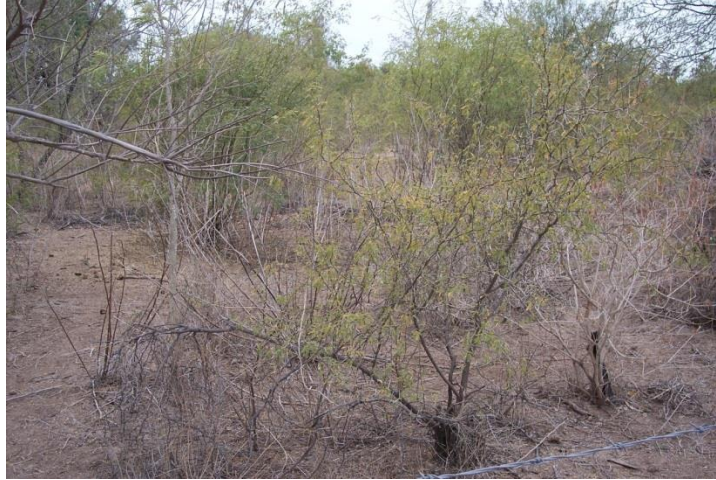
**Figura 4.-** Características físicas de los terrenos con potencial agrícola.

- Recorrido por el predio.* Conocer el área de interés es importante, sobre todo para observar el desnivel del terreno, ya que a mayor pendiente se requiere de más inversión y trabajo, por el número y construcción de bordos necesarios para el manejo adecuado del agua en el momento en que se registran las avenidas; otra consideración es el color del terreno, ya que entre más claro esté menos propicio será para fines agrícolas, porque seguramente el contenido de materia orgánica es bajo. La siguiente consideración es el tipo de vegetación existente, el tamaño o porte, la diversidad y densidad de la misma, así como la presencia de especies indicadoras de humedad durante un tiempo considerable. Otra consideración consiste en observar el desnivel del terreno, para ver la posibilidad de

incorporar el área de interés a la producción agrícola bajo esta técnica. Parte de estas características se muestran en la *Figura 4*.

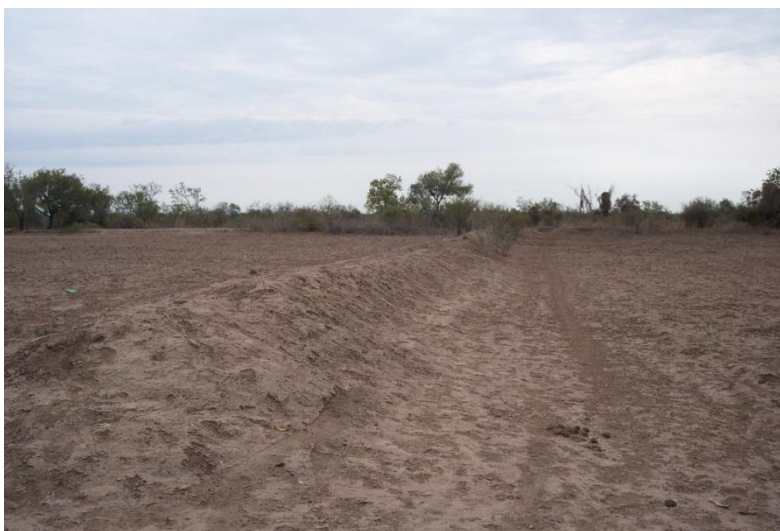
**Figura 5.-** Terreno con las bolsas listas para el almacenamiento del agua.

- b. El siguiente paso consiste en el rastreo del terreno con el objetivo de poder disponer de suelo para conformar en el lugar más conveniente los bordos de 80 a 100 cm de altura. Los bordos se pueden levantar cada 100 pasos, aunque esto va a depender de la pendiente del terreno, ya que a mayor declive menor distancia entre bordos para no forzarlos al momento de la inundación.

- e. Una vez embolsada el agua, se deja el tiempo suficiente para que se infiltre (consuma) en el terreno y conforme va dando punto éste, se procede a sembrar. La espera puede durar desde 15 días hasta tres meses, ya que se siembra en noviembre-diciembre. Las aguas que representan mayor esperanza de captura en los bolseos son las del mes de Octubre, al registrarse en este mes la presencia de huracanes y con ello el arroyo capta mayores volúmenes.

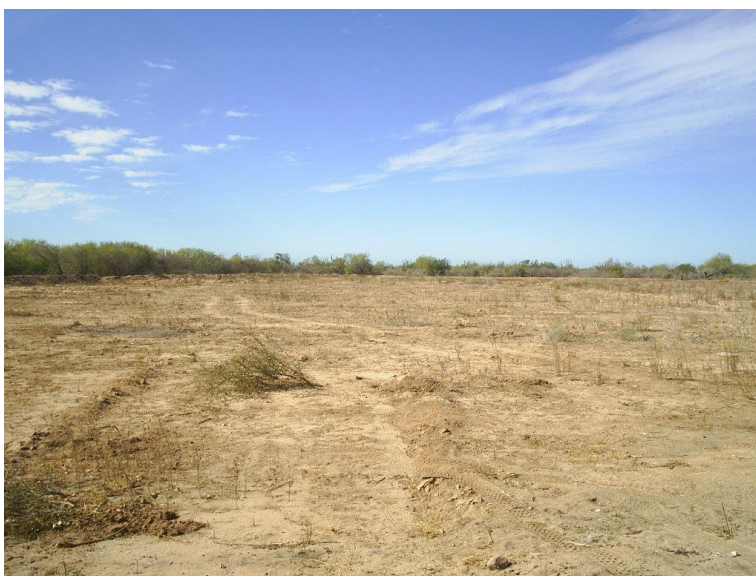
**Figura 6.-** Terreno abierto al cultivo en el cercano al Coteco.

Respecto al contenido de nitrógeno por lo mismo también es bajo, ya que en tres de las cuatro muestras sus valores son menores a los 90 kg/ha, cantidad que representa el mínimo necesario para obtener un rendimiento mínimo de tres toneladas en maíz, ya que técnicamente se estiman requerimientos de aproximadamente 27 kg de nitrógeno nítrico por tonelada de rendimiento, esto sin considerar la pérdida por lixiviación que se tiene al infiltrarse el agua embolsada. Otra característica en este parámetro es que sus valores presentan una tendencia a incrementarse a medida que se avanza hacia el área más plana, lo cual puede tener relación quizá con el remanso del agua o bien con una mayor cobertura vegetal de los terrenos abiertos al cultivo.
